# **松川町学校施設等長寿命化計画**

**令和２年３月**

**(令和７年１１月改訂)**

**松川町教育委員会**

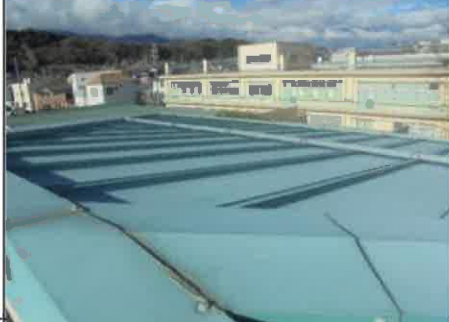
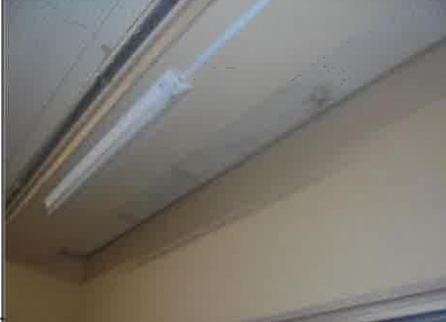
| | コメント | | 屋根材、全体的に劣化あり | 屋根材、全体的に劣化あり | 漏水痕(2箇所)あり | | | |

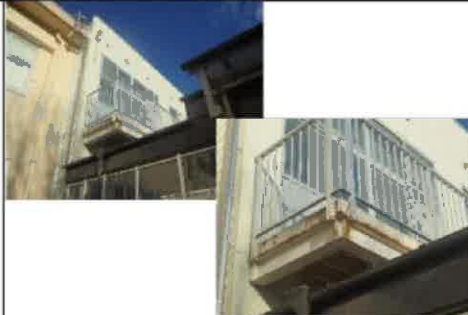
| | コメント | 外壁手摺部錆あり | 健全である | 外壁にクラックあり | ダクト破損あり | | |

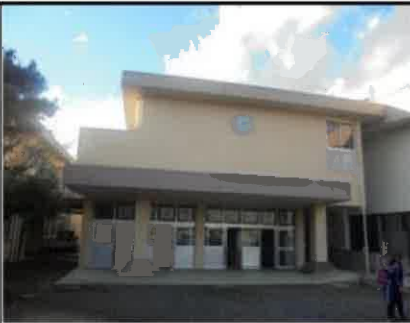
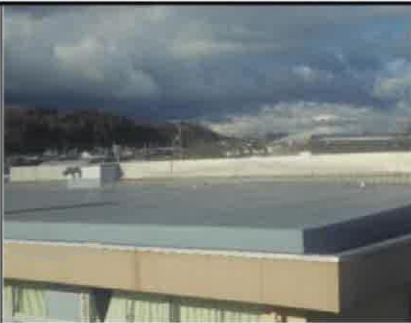
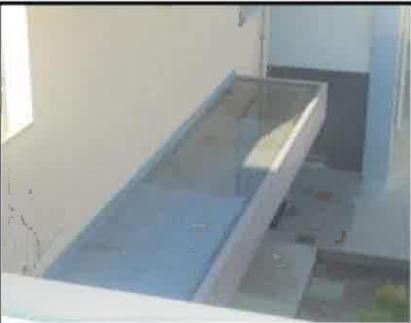
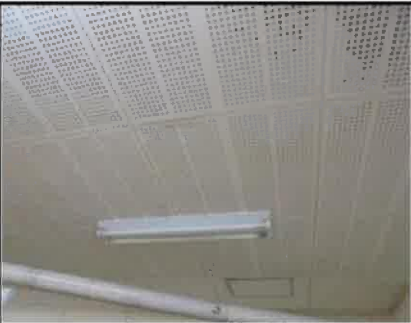
| | | | コメント | 研毒である | 防水層に水溜りあり | 漏水痕(2箇所)あり | |

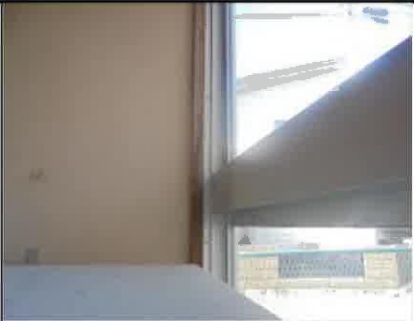
| | コメント | 土間にクラックあり | 窓廻りシーリング劣化あり | 柱クラックあり | 基礎クラックあり | 外壁からの漏水あり | |

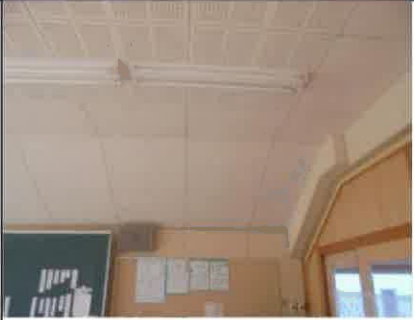
| | コメント | 健全である | 床材の浮きあり | クッション材破損あり | 扉のアルミパネル破損あり | 天井材のズレあり | |

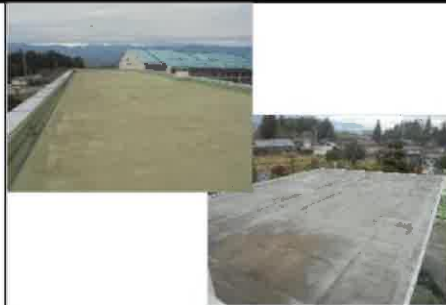
| | コメント 防水シート劣化あり | | | | | | 漏水点(6箇所)あり | |

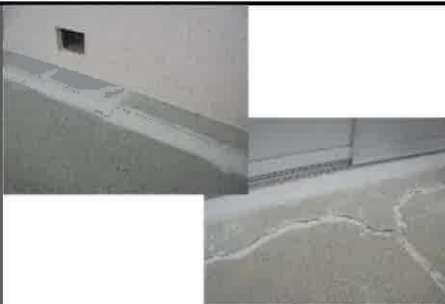
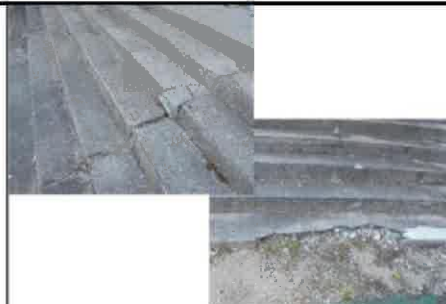
| | コメント 軒天に塗装剥離あり | | | | | | | 外階段に破損あり |

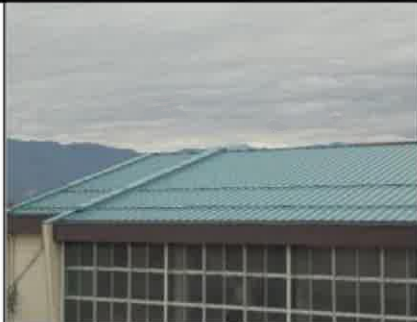
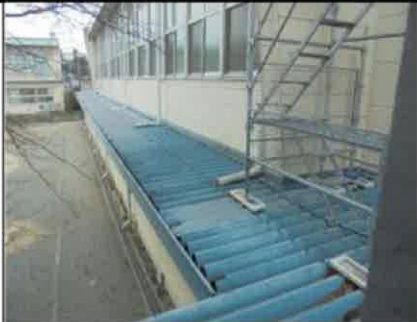
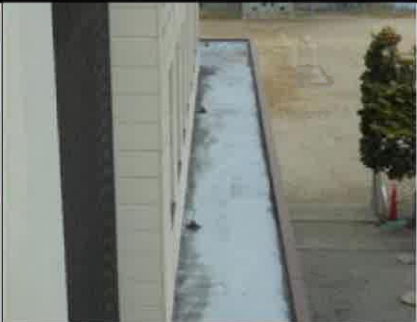
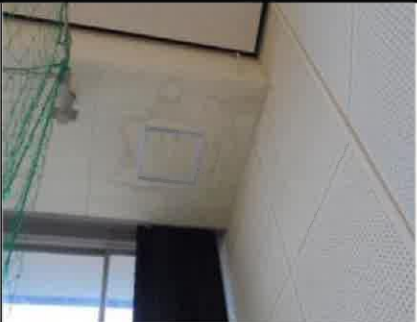
| | コメント | | 屋根材、全体的に劣化あり | 屋根材、全体的に劣化あり | 防水層劣化あり | 漏水痕(2箇所)あり | |

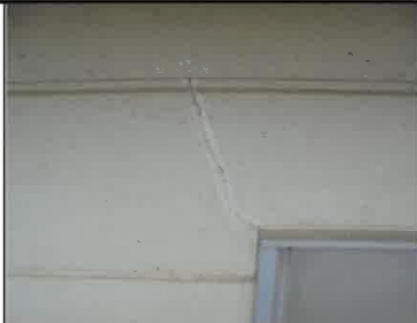
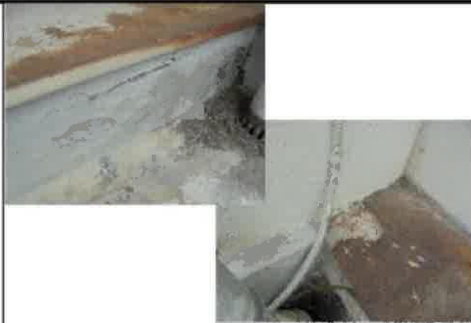
| コ<br>メ<br>ン<br>ト | 渡り廊下鉄骨部錆あり | 外壁にクラックあり | 巾木にクラック、鋼板に錆あり | 外壁に破損あり | 地盤に歪みにより、外階段にズレあり | |

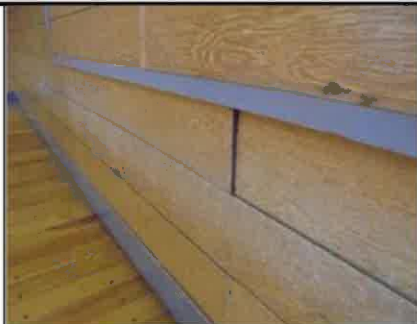
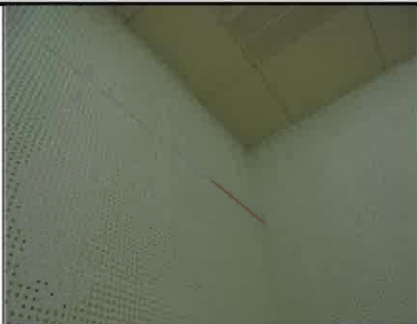
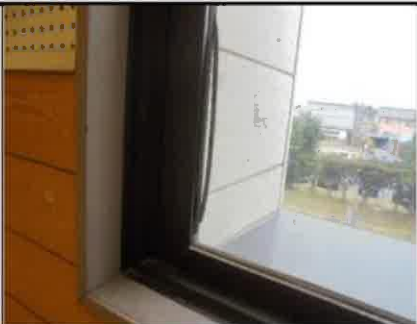
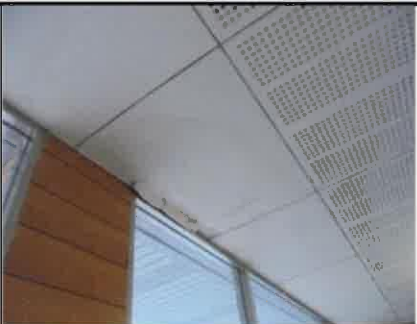
| コメント | 鉄骨部錆あり | 内壁に浮きあり | 内壁ボードに浮きあり | ビート劣化あり | 天井ボードに破損あり | |

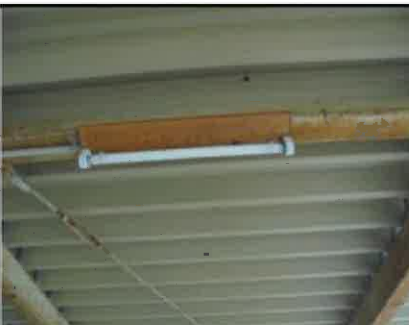
| コメント | 渡り廊下の照明機器錆あり | | コメント | 健全である | |

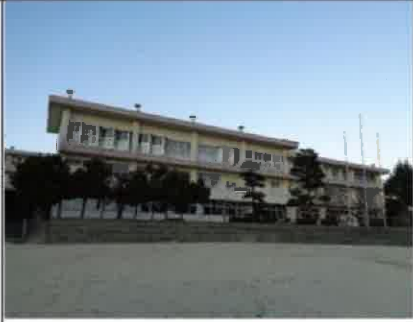
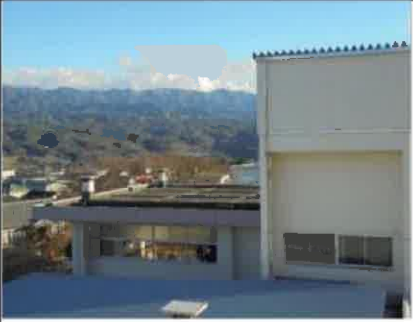
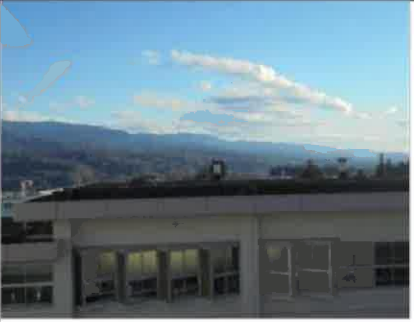
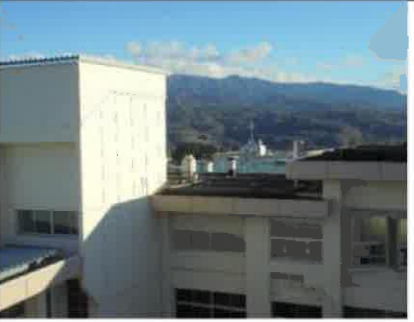
| | | コメント | 防水層全体的に劣化あり | 防水層全体的に劣化あり | 防水層全体的に劣化あり | | | |

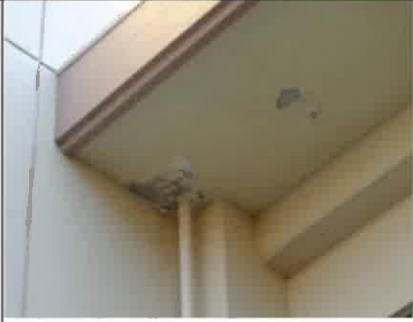
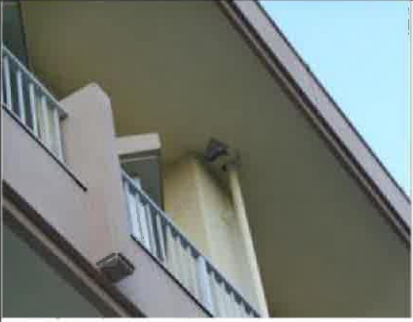
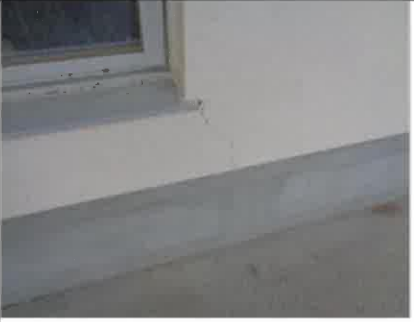
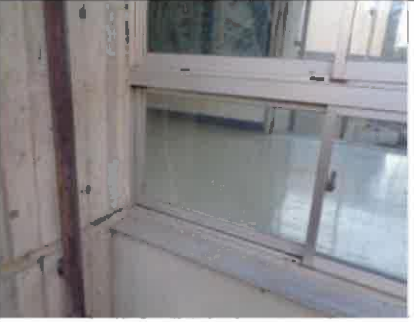
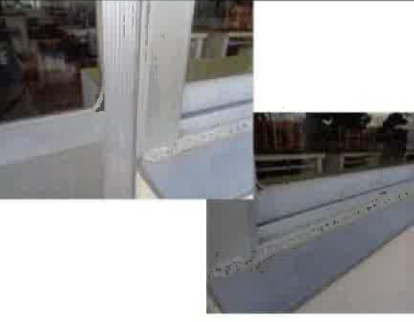
| | コメント | 軒天に塗装剥離あり | 軒天に塗装剥離あり | 外壁にクラックあり | ガラス破損あり | ビート劣化、窓廻りシーリング劣化あり | | |

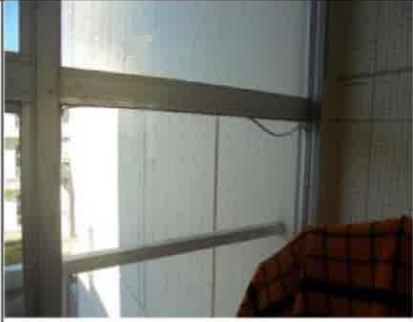
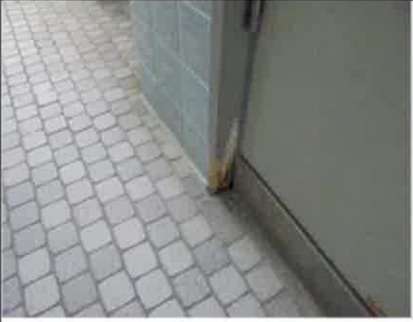
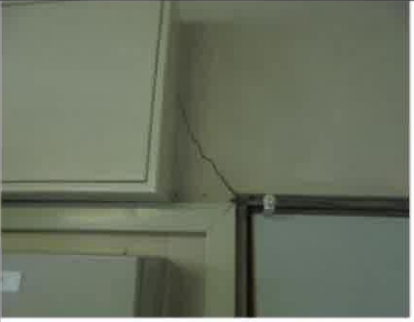
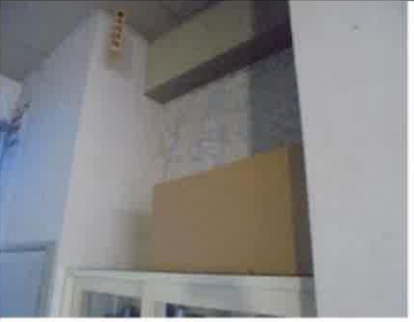
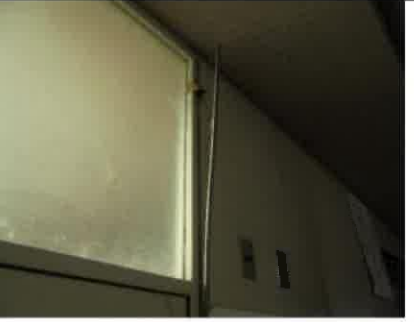
| | コメント | ビート劣化あり | 内壁タイルの破損あり | 内壁にクラックあり | 内壁に塗装剥離あり | 建具縫廻り破損あり | | |

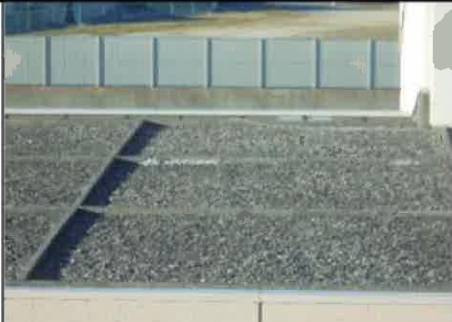
| | コメント | | 全体的に劣化あり | 梁部破損あり | | | | |

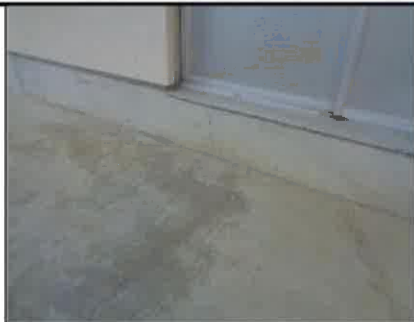
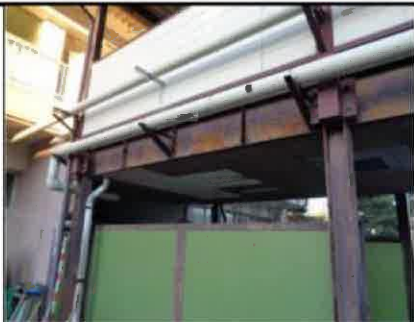
| | コメント | 軒天に塗装剥離あり | 軒天に塗装剥離あり | 巾木にクラックあり | 暴露あり | |

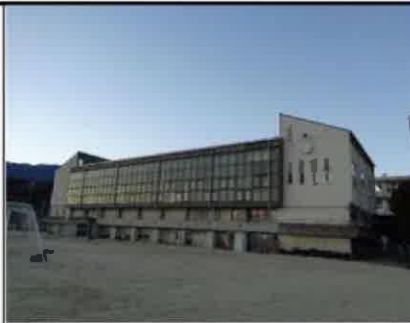
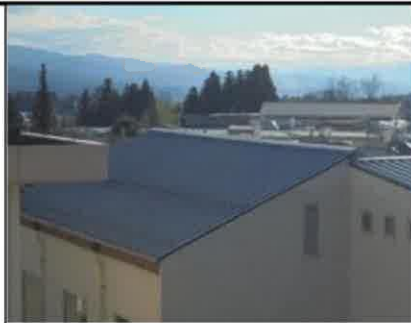
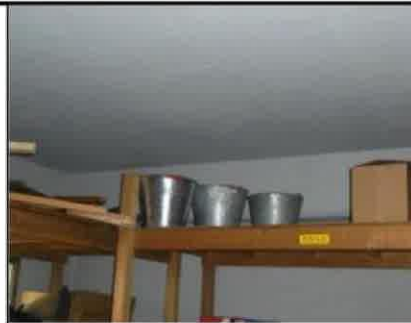
| | | | コメント | 健全である | 健全である | 現在も漏水あり | |

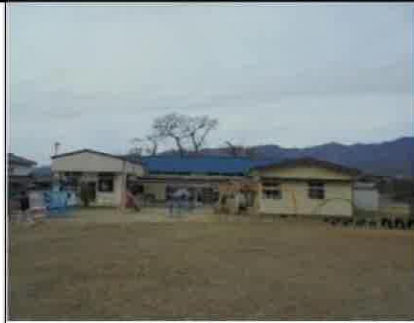
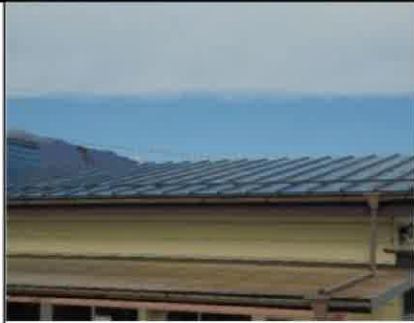
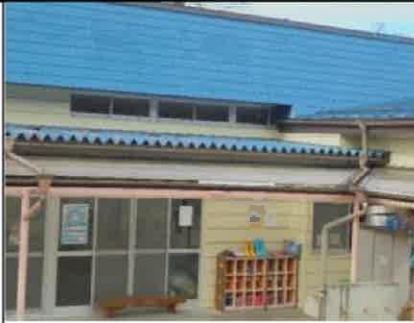
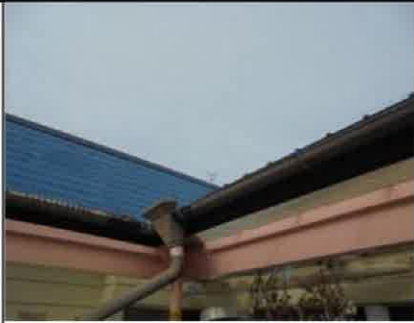
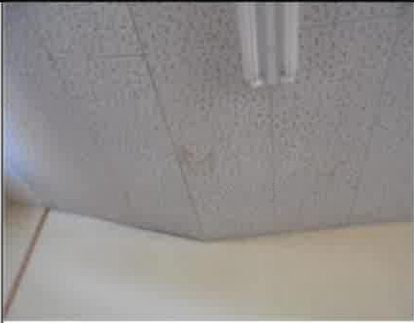
| | コメント | | 屋根材、全体的に劣化あり | 屋根材、全体的に劣化あり | 屋根材、全体的に劣化あり | 漏水痕(1箇所)あり | |

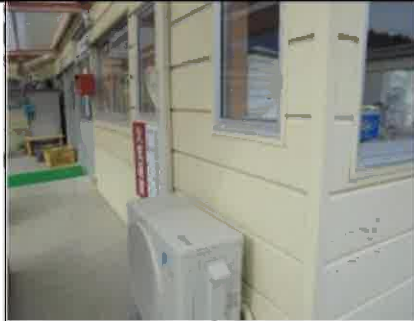
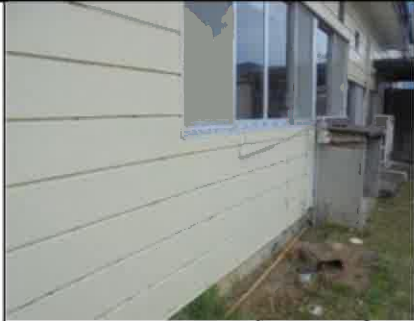
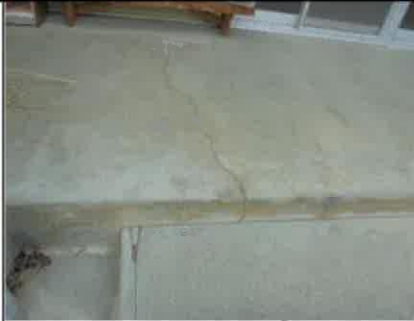
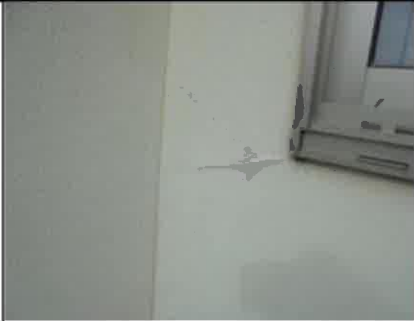
| | コメント | 健全である | 健全である | 犬走にクラックあり | |

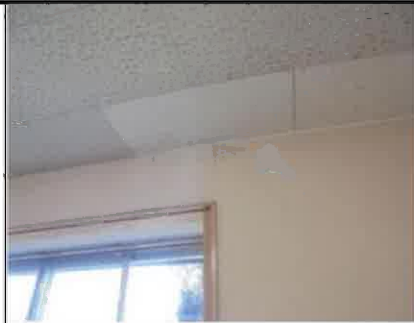
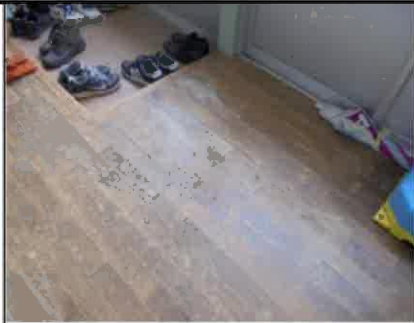
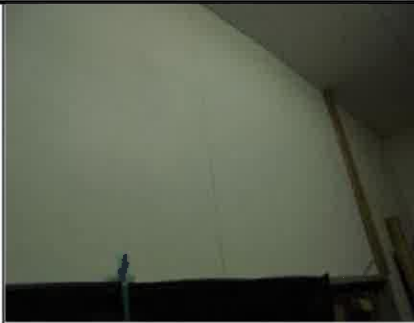
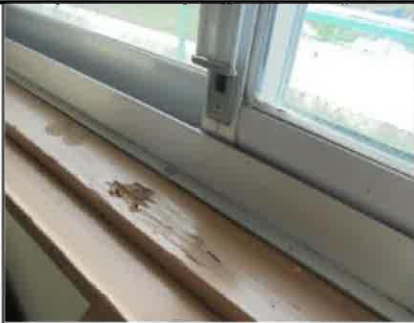
| | コメント | 天井材にズレあり | 床に劣化あり | 内壁にクラックあり | |

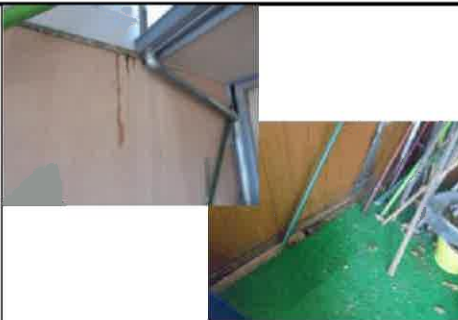
| | コメント | 漏水あり | 外壁にクラックあり | 犬走にクラックあり | 駐車場アスファルトに大きいクラックあり | |

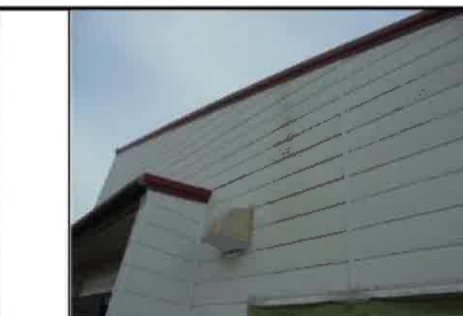
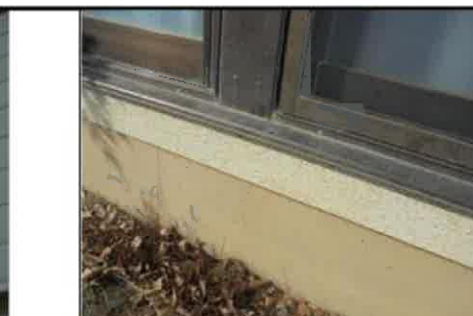
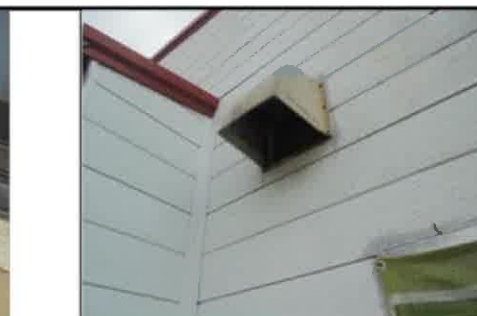
| コメント | 健全である | 外壁ボード汚れあり | 巾木にクラックあり | ダクト汚れあり | | |
