松川町 舗装長寿命化修繕計画  
(個別施設計画)

令和元年 9 月

長野県 下伊那郡 松川町 建設課

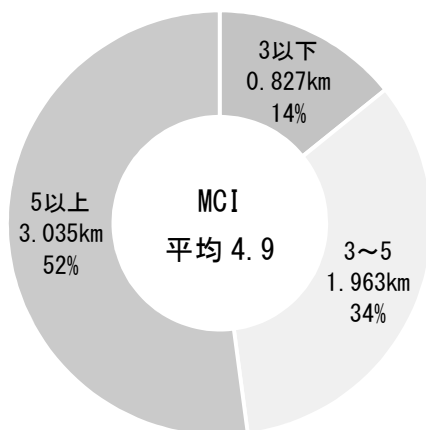
図 5-1 MCI 区分 東原線他

| 路線 | 延長<br>(km) | MCI | | | | ひび割<br>れ率<br>(%) | わだち<br>掘れ量<br>(mm) | 平たん<br>性<br>(mm) |
|---|---|---|---|---|---|---|---|---|
| 東原線<br>他 | 5.826 | 4.9 | 0.827 | 1.963 | 3.035 | 8.9 | 17.4 | 3.0 |

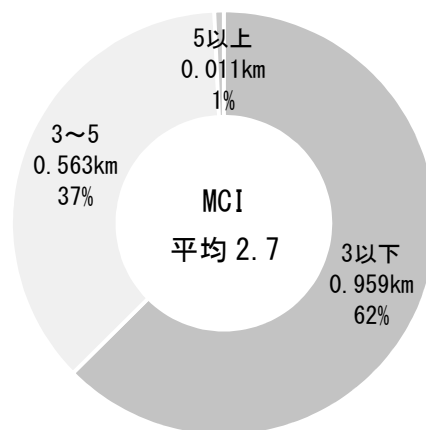
図 5-2 MCI 区分 古町境の沢線

| 路線 | 延長<br>(km) | MCI | | | | ひび割<br>れ率<br>(%) | わだち<br>掘れ量<br>(mm) | 平たん<br>性<br>(mm) |
|---|---|---|---|---|---|---|---|---|
| 古町境<br>の沢線 | 1.534 | 2.7 | 0.959 | 0.563 | 0.011 | 27.8 | 25.8 | 3.9 |

| 番号 | 路線名 | 主な破損・原因 |
|---|---|---|
| ⑧ | 町道古町<br>境の沢線 | 比較的大きなひび割れ、わだち掘れが確認される。 |
| | | 最大 43%程度のひび割れ。最大 52mm 程度の沈下わだち。 |
| | | →混合物の劣化、路床・路盤の支持力低下・沈下等。 |

| 番号 | 道路<br>区分 | 路線名 | 場所 | 延長<br>(km) | 平均<br>MCI | 措置内容 | 措置<br>実施時期 | 概算<br>工事費 |
|---|---|---|---|---|---|---|---|---|
| ⑧ | 1 級 | 町道古町<br>境の沢線 | 下垣外西部<br>～古町北部 | 1.5 | 2.7 | 切削 OL | 令和 3 年 | 4,950 万円 |
