橋梁名	路線名	所在地	起点側	緯度 N 35° 37' 38.6"	経度 E 137° 53' 33.8"	
上片桐第一橋 (フリガナ)カミカタギリダイイチキョウ	町道140号線	長野県下伊那郡松川町上片桐 上町地籍				
管理者名	点検実施年月日	路下条件	代替路の有無	自専道or一般道	緊急輸送道路	占用物件(名称)
松川町	2016.11.09	中央自動車道	有	一般道	その他	無

部材単位の診断(各部材毎に最悪値を記入)

道路橋毎の健全性の診断(判定区分 I~IV)

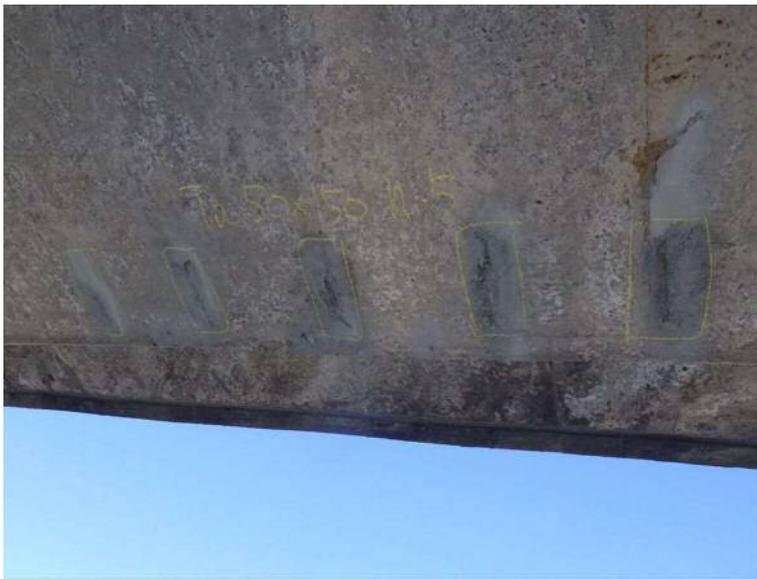
<p>上部構造(主桁)【判定区分: Ⅱ】</p> <p>写真1</p>

点検時に記録		措置後に記録	
(判定区分)	(所見等)	(再判定区分)	(再判定実施年月日)
II	主桁や橋脚に剥離・鉄筋露出等が見られる。予防保全の観点から、速やかに補修する必要がある。

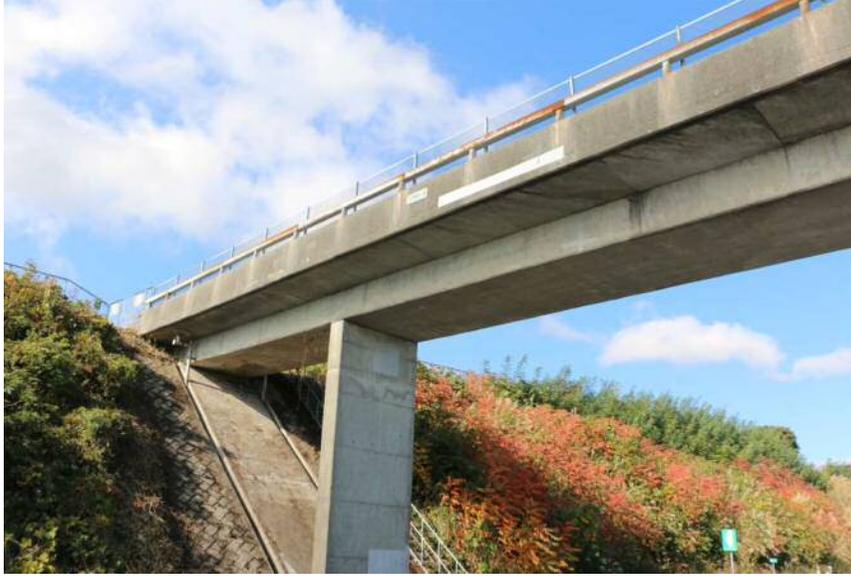
<p>上部構造(床版)【判定区分: Ⅰ】</p> <p>写真2</p>

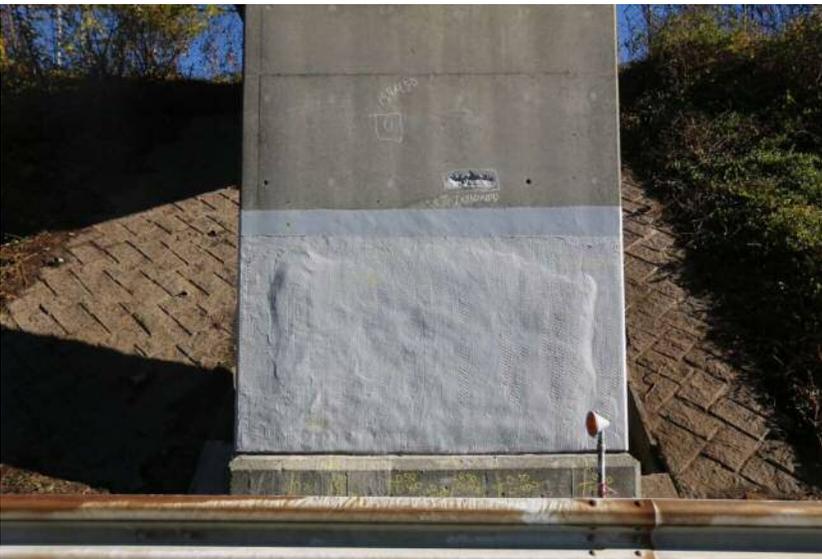
<p>下部構造【判定区分: Ⅱ】</p> <p>写真3</p>

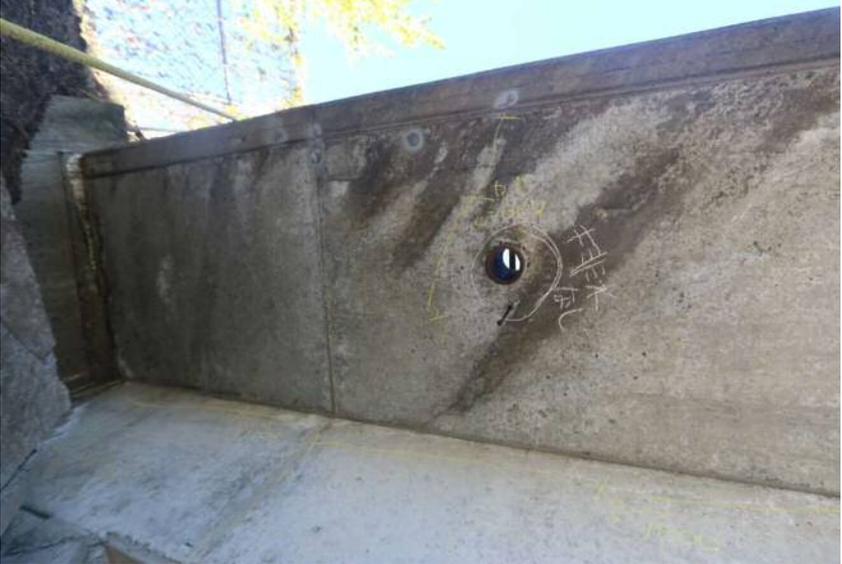
<p>その他(排水管)【判定区分: Ⅱ】</p> <p>写真4</p>
