橋梁名	路線名	所在地	起点側	緯度	N 35° 36' 14.0"	
				経度	E 137° 53' 03.2"	
弥太沢橋 (フリガナ)ヤタザワバシ	町道弥太沢線	長野県下伊那郡松川町大島地 桑園東部地籍				
管理者名	点検実施年月日	路下条件	代替路の有無	自専道or一般道	緊急輸送道路	占用物件(名称)
松川町	2016.11.04	中央自動車道	有	一般道	その他	無

道路橋毎の健全性の診断(判定区分 I~IV)

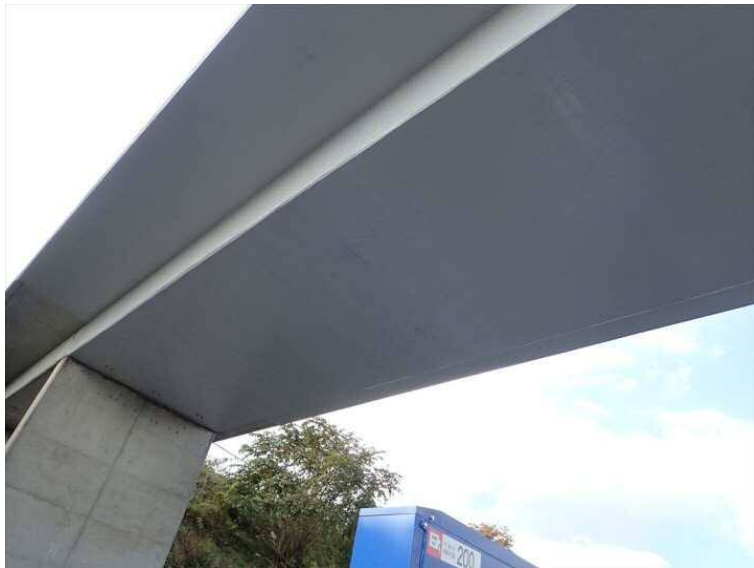
<p>上部構造(主桁)【判定区分: I】</p> <p>写真1</p>

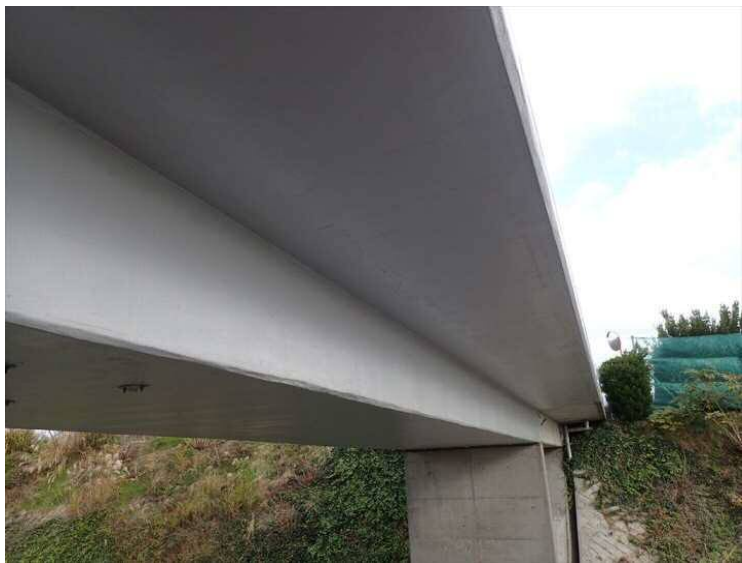
<p>上部構造(床版)【判定区分: I】</p> <p>写真2</p>

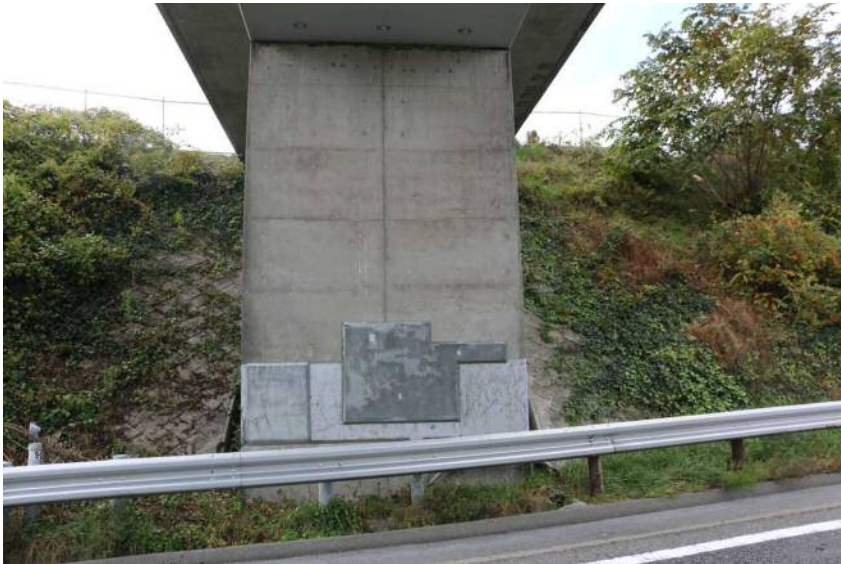
<p>下部構造【判定区分: I】</p> <p>写真3</p>
