# 子供の移動経路/通学路等の安全対策箇所図

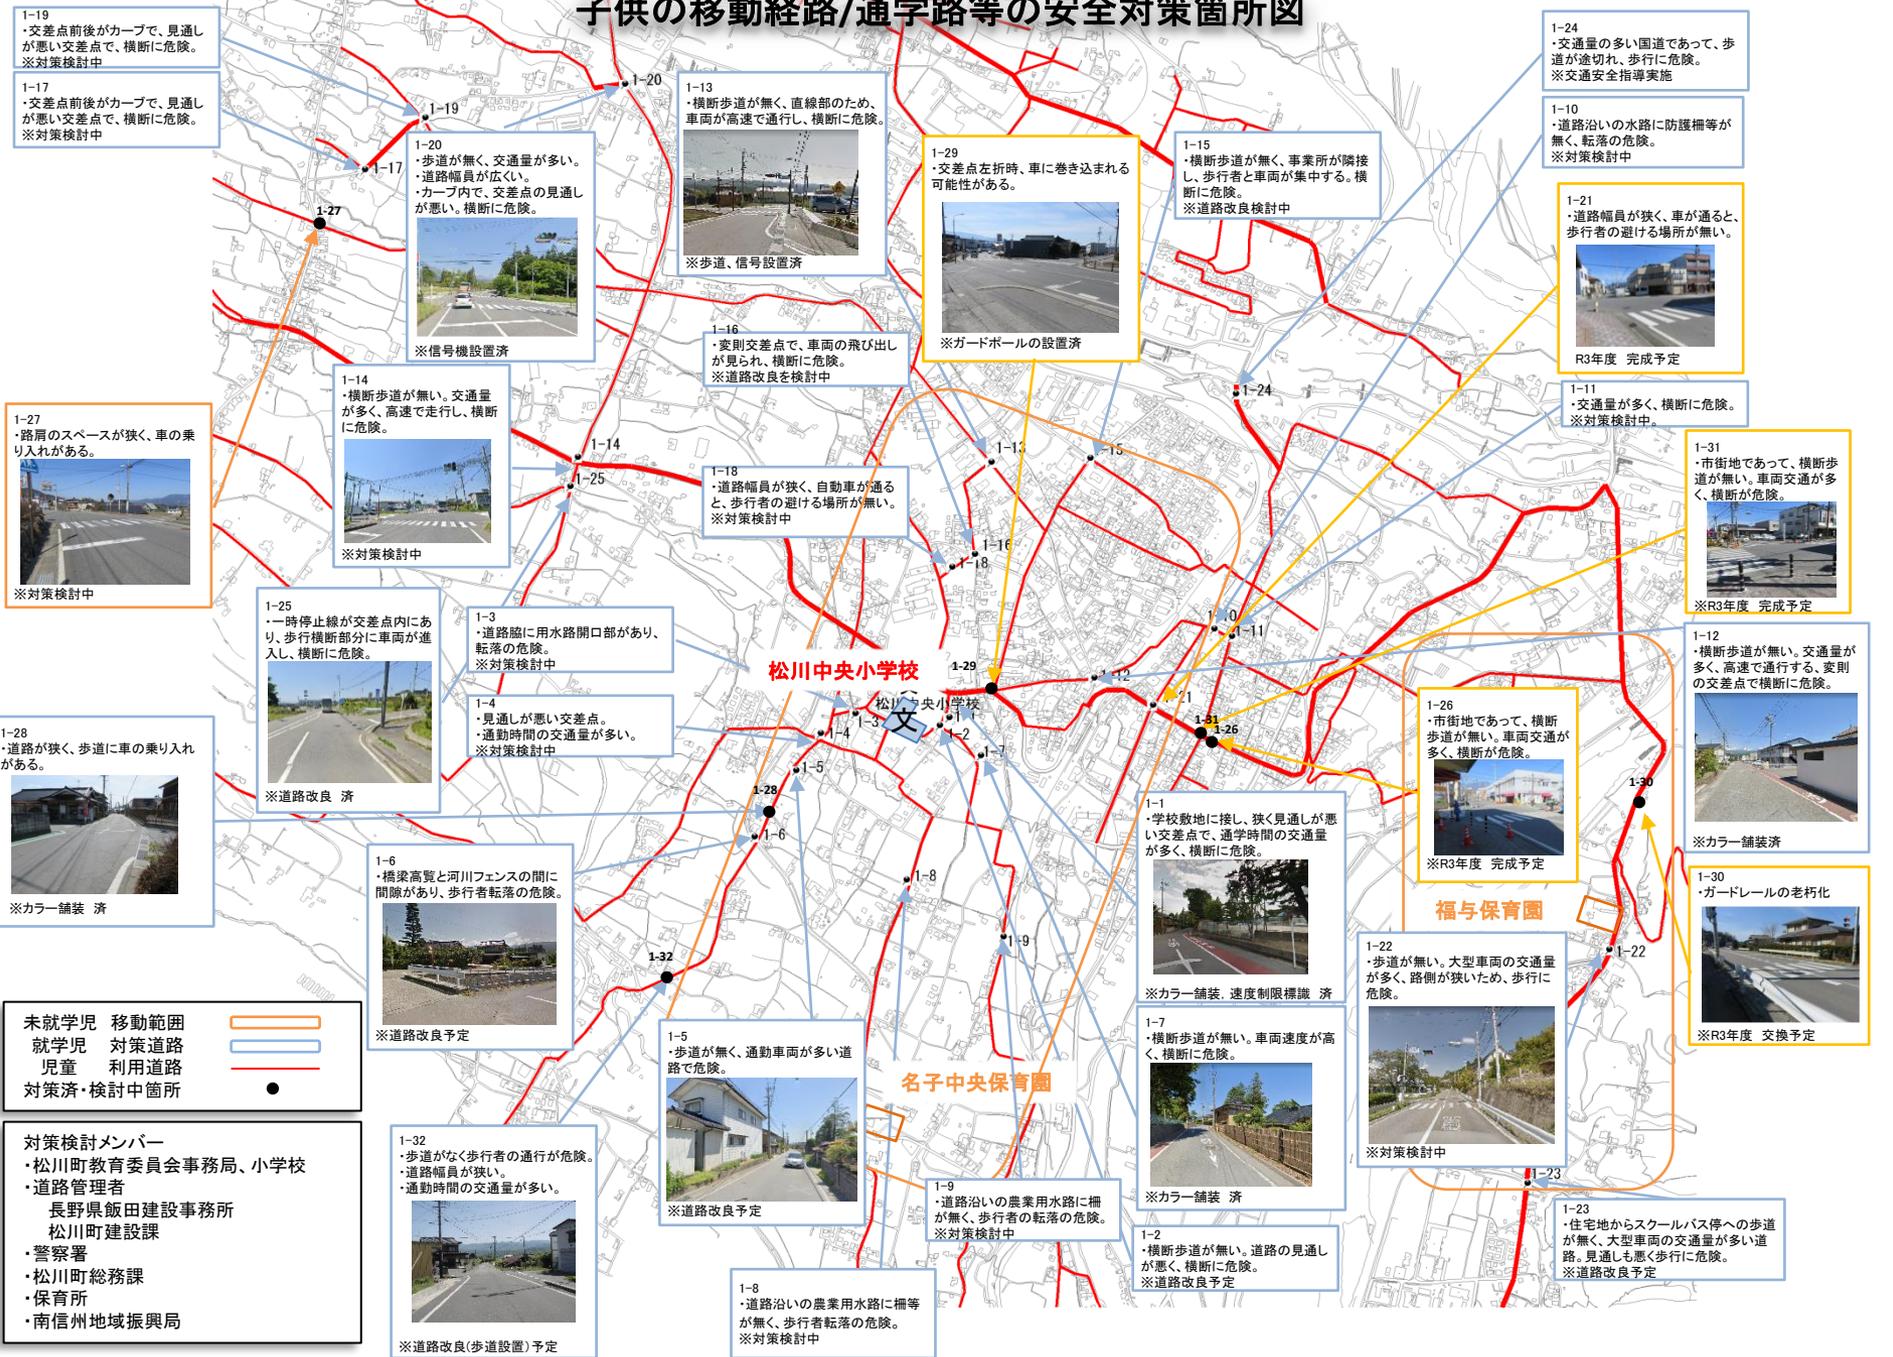
1-19  
・交差点前後がカーブで、見通しが悪い交差点で、横断に危険。  
※対策検討中

1-17  
・交差点前後がカーブで、見通しが悪い交差点で、横断に危険。  
※対策検討中

1-20  
・歩道が無く、交通量が多い。  
・道路幅員が広い。  
・カーブ内で、交差点の見通しが悪い。横断に危険。  
※信号機設置済

1-13  
・横断歩道が無く、直線部のため、車両が高速で通行し、横断に危険。  
※歩道、信号設置済

1-29  
・交差点左折時、車に巻き込まれる可能性がある。  
※ガードボールの設置済

1-15  
・横断歩道が無く、事業所が隣接し、歩行者と車両が集中する。横断に危険。  
※道路改良検討中

1-24  
・交通量の多い国道であって、歩道が途切れ、歩行に危険。  
※交通安全指導実施

1-10  
・道路沿いの水路に防護柵等が無く、転落の危険。  
※対策検討中

1-21  
・道路幅員が狭く、車が通ると、歩行者の避ける場所が無い。  
R3年度 完成予定

1-11  
・交通量が多く、横断に危険。  
※対策検討中

1-31  
・市街地であって、横断歩道が無い。車両交通が多く、横断に危険。  
※R3年度 完成予定

1-27  
・路肩のスペースが狭く、車の乗り入れがある。  
※対策検討中

1-14  
・横断歩道が無い。交通量が多く、高速で走行し、横断に危険。  
※対策検討中

1-25  
・一時停止線が交差点内にあり、歩行横断部分に車両が進入し、横断に危険。  
※道路改良 済

1-16  
・変則交差点で、車両の飛び出しが見られ、横断に危険。  
※道路改良を検討中

1-18  
・道路幅員が狭く、自動車を通ると、歩行者の避ける場所が無い。  
※対策検討中

1-12  
・横断歩道が無い。交通量が多く、高速で通行する。変則の交差点で横断に危険。  
※カラー舗装 済

1-30  
・ガードレールの老朽化  
※R3年度 交換予定

1-28  
・道路が狭く、歩道に車の乗り入れがある。  
※カラー舗装 済

1-3  
・道路脇に用水路開口部があり、転落の危険。  
※対策検討中

1-4  
・見通しが悪い交差点。  
・通勤時間の交通量が多い。  
※対策検討中

1-6  
・橋梁高質と河川フェンスの間に間隙があり、歩行者転落の危険。  
※道路改良 予定

1-5  
・歩道が無く、通勤車両が多い道路で危険。  
※道路改良 予定

1-9  
・道路沿いの農業用水路に柵が無く、歩行者の転落の危険。  
※対策検討中

1-26  
・市街地であって、横断歩道が無い。車両交通が多く、横断に危険。  
※R3年度 完成予定

1-1  
・学校敷地に接し、狭く見通しが悪い交差点で、通学時間の交通量が多く、横断に危険。  
※カラー舗装 済、速度制限標識 済

1-22  
・歩道が無い。大型車両の交通量が多く、路側が狭いため、歩行に危険。  
※対策検討中

1-32  
・歩道がなく歩行者の通行が危険。  
・道路幅員が狭い。  
・通勤時間の交通量が多い。  
※道路改良(歩道設置) 予定

1-8  
・道路沿いの農業用水路に柵等が無く、歩行者転落の危険。  
※対策検討中

1-2  
・横断歩道が無い。道路の見通しが悪く、横断に危険。  
※道路改良 予定

1-23  
・住宅地からスクールバス停への歩道が無く、大型車両の交通量が多い道路。見通しも悪く歩行に危険。  
※道路改良 予定
