子供の移動経路/通学路等の安全対策箇所図

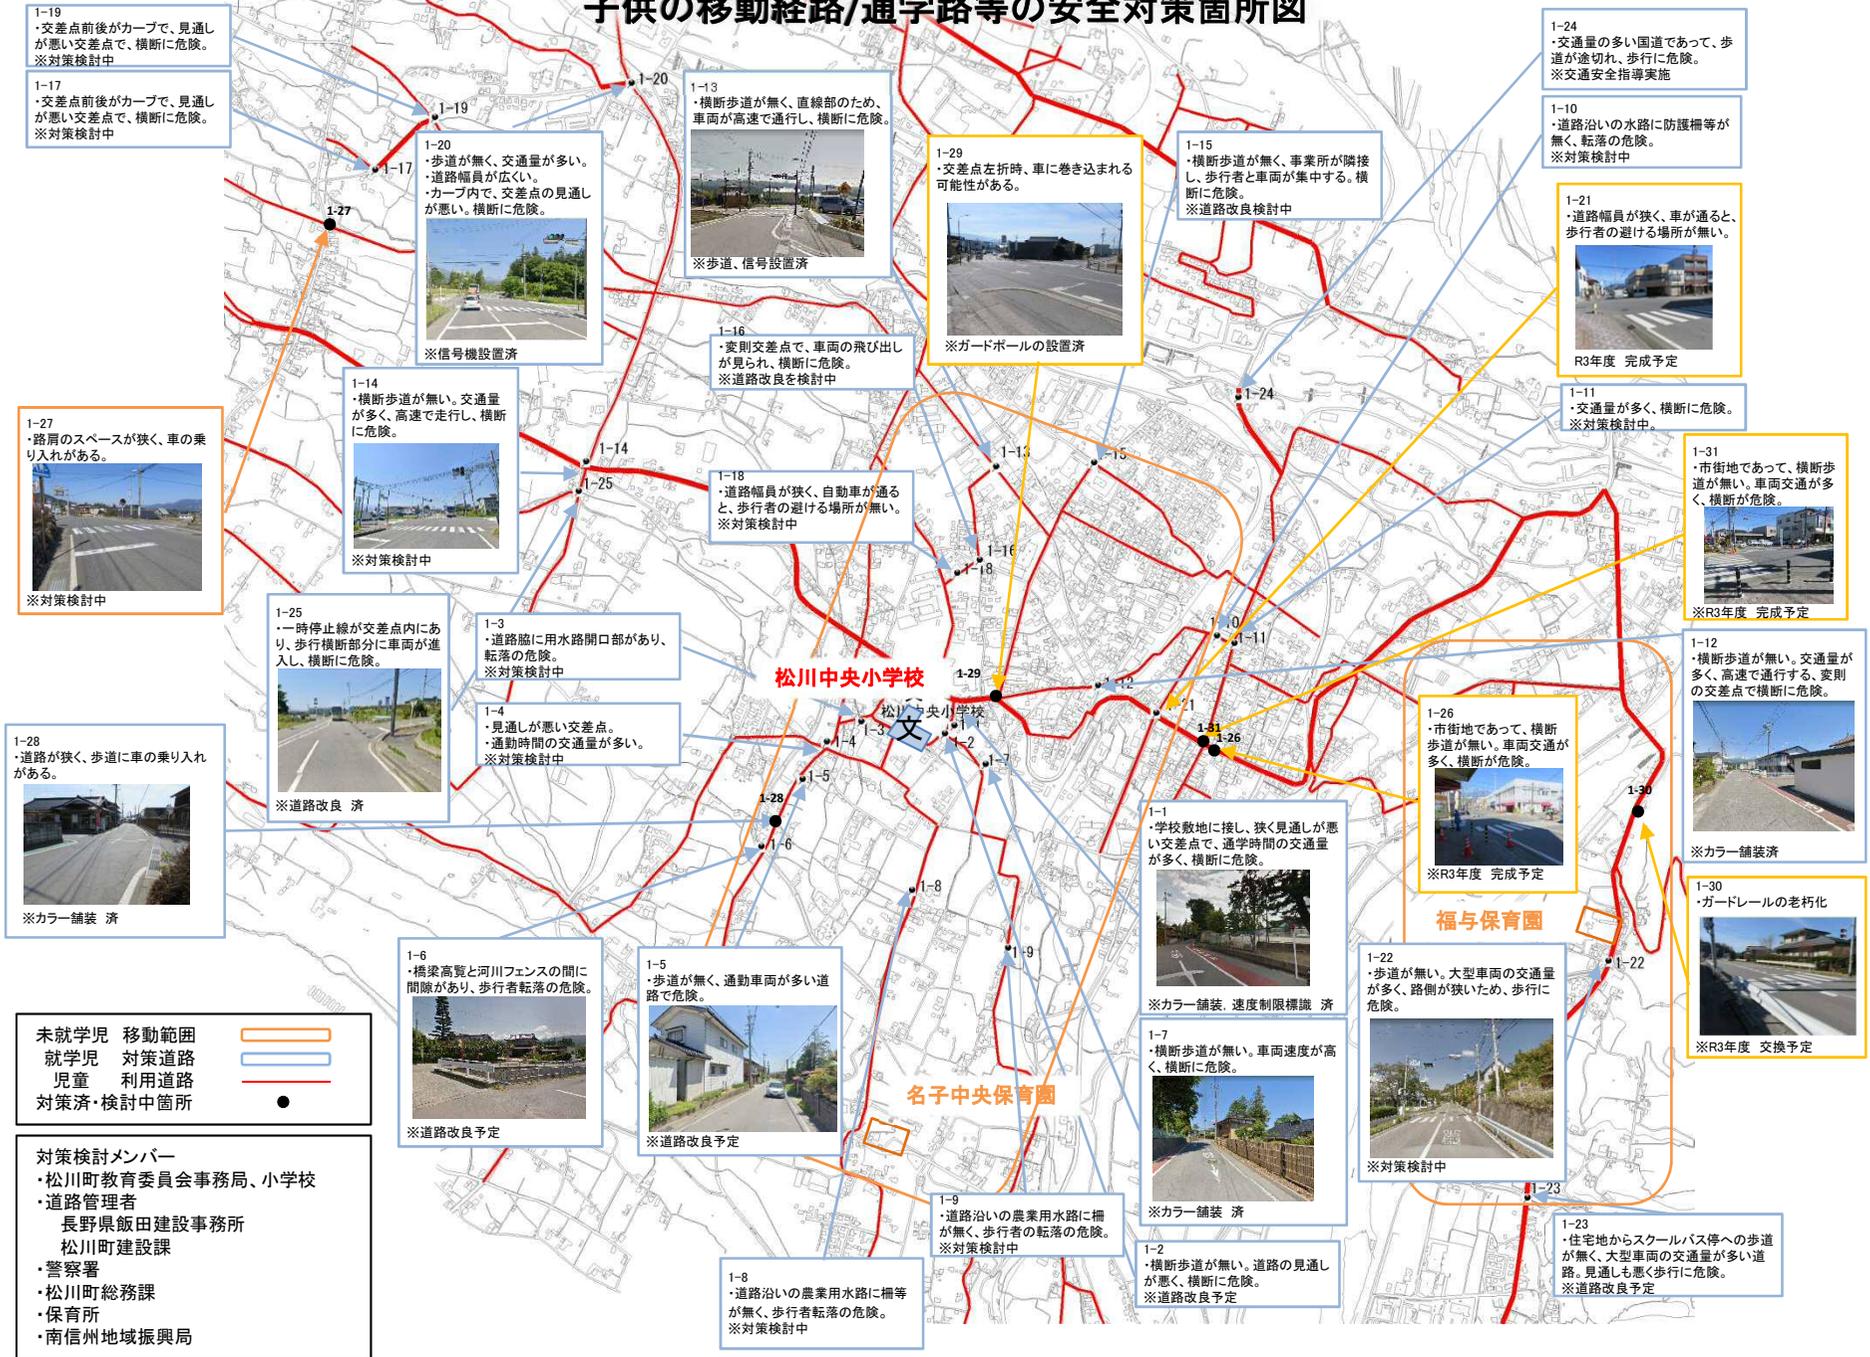
1-19
・交差点前後がカーブで、見通しが悪い交差点で、横断に危険。
※対策検討中

1-17
・交差点前後がカーブで、見通しが悪い交差点で、横断に危険。
※対策検討中

1-20
・歩道が無く、交通量が多い。道路幅員が広い。
・カーブ内で、交差点の見通しが悪い。横断に危険。
※信号機設置済

1-13
・横断歩道が無く、直線部のため、車両が高速で通行し、横断に危険。
※歩道、信号設置済

1-29
・交差点左折時、車に巻き込まれる可能性がある。
※ガードボールの設置済

1-15
・横断歩道が無く、事業所が隣接し、歩行者と車両が集中する。横断に危険。
※道路改良検討中

1-24
・交通量の多い国道で、歩道が途切れ、歩行に危険。
※交通安全指導実施

1-10
・道路沿いの水路に防護柵等が無く、転落の危険。
※対策検討中

1-21
・道路幅員が狭く、車が通ると、歩行者の避ける場所が無い。
R3年度 完成予定

1-11
・交通量が多く、横断に危険。
※対策検討中

1-27
・路肩のスペースが狭く、車の乗り入れがある。
※対策検討中

1-14
・横断歩道が無い。交通量が多く、高速で走行し、横断に危険。
※対策検討中

1-16
・変則交差点で、車両の飛び出しが見られ、横断に危険。
※道路改良を検討中

1-18
・道路幅員が狭く、自動車を通ると、歩行者の避ける場所が無い。
※対策検討中

1-24
・交通量が多く、横断に危険。
※対策検討中

1-31
・市街地であって、横断歩道が無い。車両交通が多く、横断に危険。
※R3年度 完成予定

1-28
・道路が狭く、歩道に車の乗り入れがある。
※カラー舗装 済

1-25
・一時停止線が交差点内にあり、歩行横断部分に車両が進入し、横断に危険。
※道路改良 済

1-3
・道路脇に用水路開口部があり、転落の危険。
※対策検討中

1-4
・見通しが悪い交差点。
・通勤時間の交通量が多い。
※対策検討中

1-1
・学校敷地に接し、狭く見通しが悪い交差点で、通学時間の交通量が多く、横断に危険。
※カラー舗装、速度制限標識 済

1-26
・市街地であって、横断歩道が無い。車両交通が多く、横断に危険。
※R3年度 完成予定

1-12
・横断歩道が無い。交通量が多く、高速で通行する。変則の交差点で横断に危険。
※カラー舗装 済

1-30
・ガードレールの老朽化
※R3年度 交換予定

1-6
・橋梁高貫と河川フェンスの間に間隙があり、歩行者転落の危険。
※道路改良 予定

1-5
・歩道が無く、通勤車両が多い道路で危険。
※道路改良 予定

1-7
・横断歩道が無い。車両速度が高く、横断に危険。
※カラー舗装 済

1-22
・歩道が無い。大型車両の交通量が多く、路側が狭いため、歩行に危険。
※対策検討中

1-23
・住宅地からスクールバス停への歩道が無く、大型車両の交通量が多い道路。見通しも悪く歩行に危険。
※道路改良 予定
