# 令和2年度 第2回松川町有害鳥獣駆除対策協議会 次第

日時 令和2年12月10日(火)

## 有害鳥獣防護柵点検マニュアル

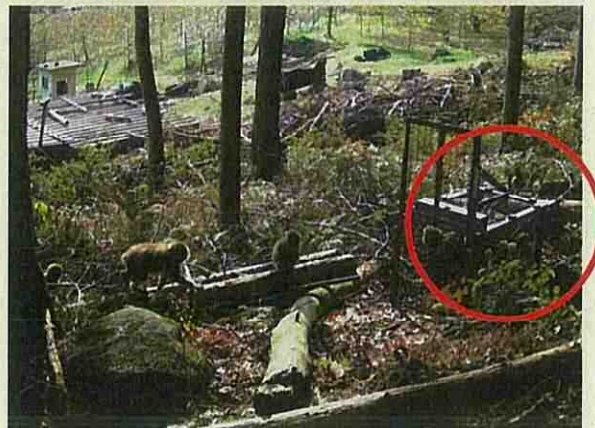
### ② 捕獲オリ（踏み板式）（11基）

ウ その他 サイズ：600×600×900

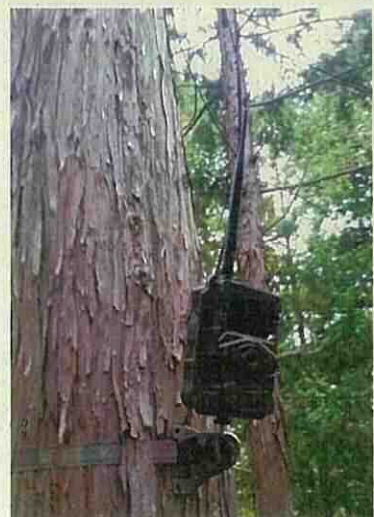
### ④ センサーカメラ

ウ その他 電柵等の野生動物の侵入経路を特定するために使用。

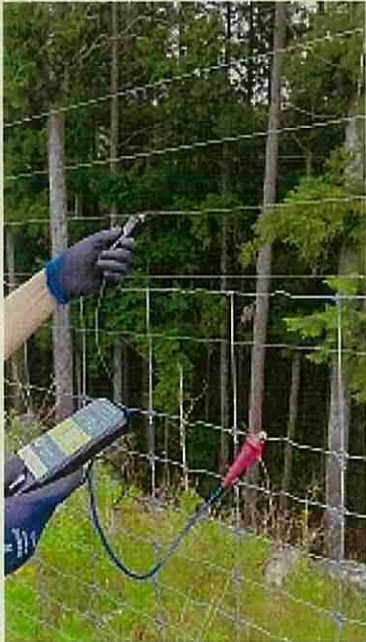
テスターにより、通電確認を実施。  
赤色端子を網などのスチール部分にセット。黒色端子を電線に接触。

電気の通電及び、網の下からの進入がないか、草やツルが伸びて、電線に接触していないか確認。

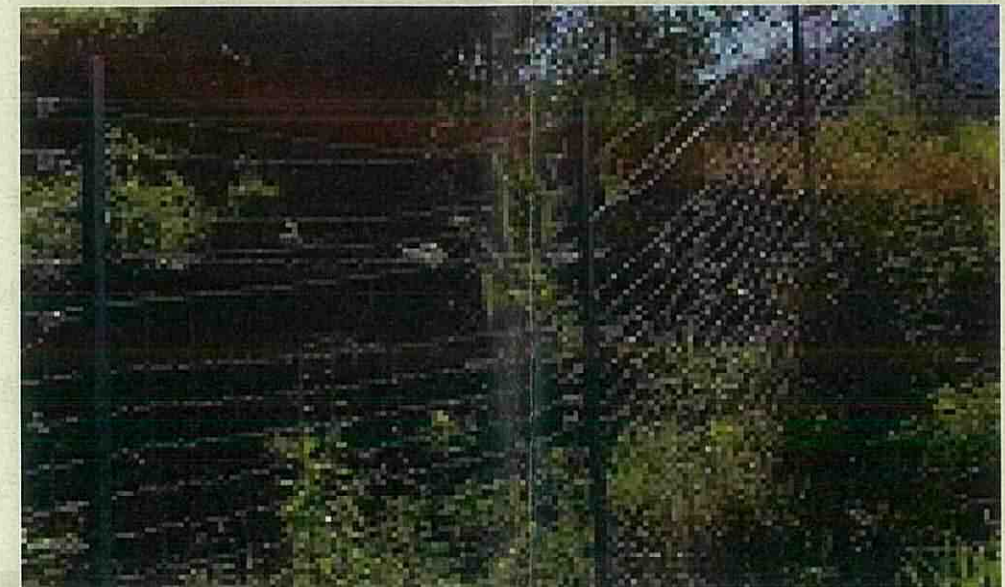
② 網と接触している（緩んだ電線、緩んだ網に接触している。）  
倒木があったり、シカが飛び越えるなどすると、電線が緩みます。  
（バネの電線が緩む）

② 電線が緩んでいる場合、ペンチで曲げて張る、ガイシへ二度巻きするなどして、ピンと張ります。

網が緩んでいる場合、ペンチなどで、網を曲げて、接触しないようピンと張ります。

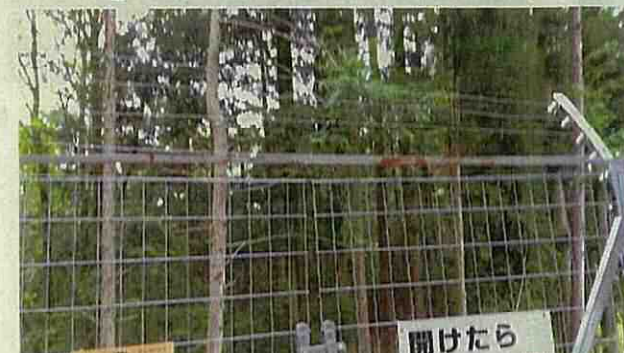
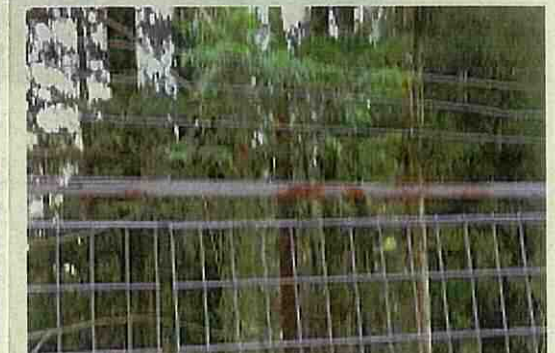
③ 扉と接触している。（開閉の際、引っかかったままという場合がある）

③ 接触部分を取り外し、接触が起こらないよう、電線をピンと張ります。ガイシに巻き付けるなどして。

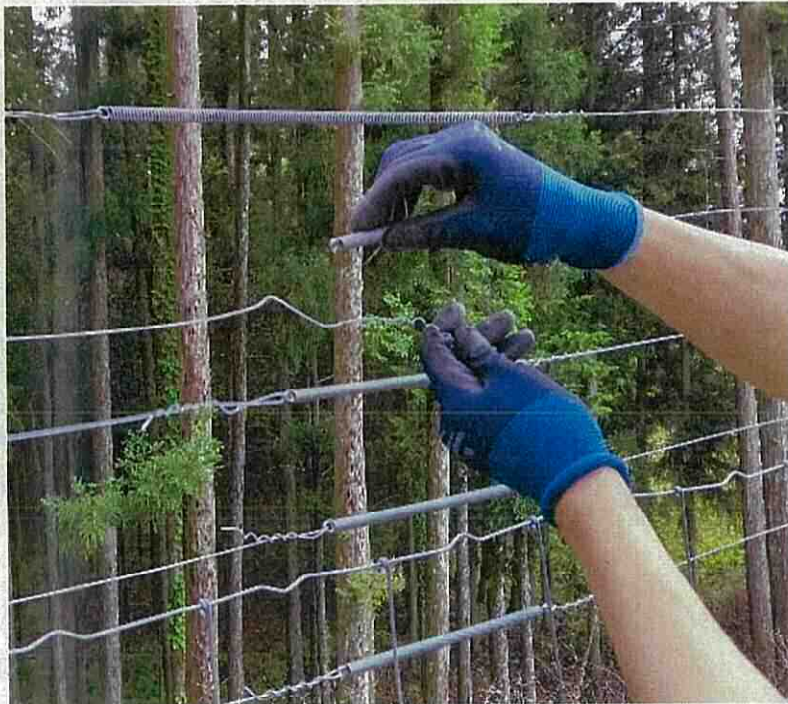
見つからない場合、まずは、電気が通電しているかを確認するため、電気を止めてから、一番近くのバネ電線と普通の電線を外し、そこまでの電気が来ているか確認します。通電が確認できれば、その先でショートしています。もう一度、見回りを行います。（この方法で、外して、点けてを繰り返すと、どこが原因なのか分かりますが、人手と時間がかかります。）電気が来ていない場合は電気ボックス内での支障箇所があるかもしれません。セメント抵抗の取り換え等が必要になります。またボックス内、見えない線の中でショートしている場合がありますので町協議会へお知らせください。

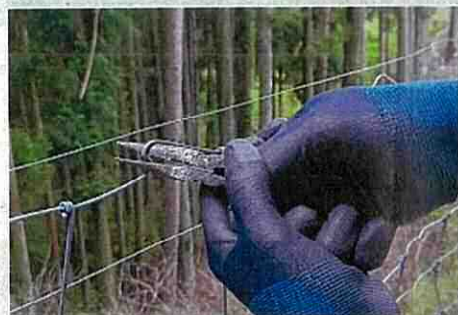
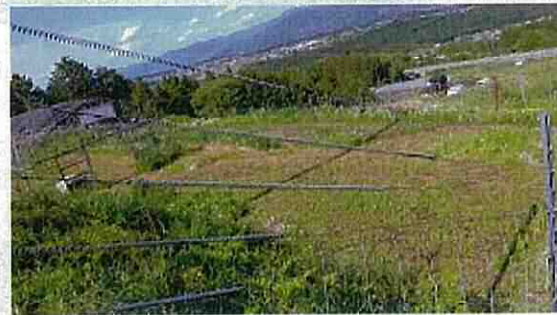
バネ部分が伸びている場合、多少ならそのまま利用してかまいませんが、伸び切った状態であれば取り換えをお願いします。

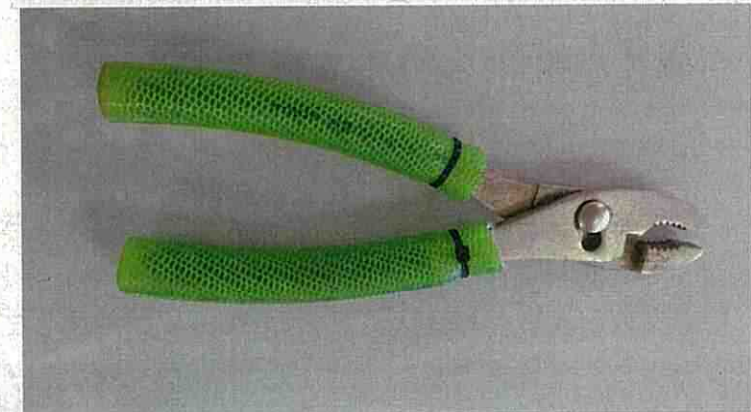
電気を通さないように、このような道具があると点検、修繕しやすいかと思えます。（大島地区手作り品）
