# 松川町 トンネル長寿命化修繕計画

令和 4 年 12 月

松川町が今回の長寿命化修繕計画で策定するトンネルは、令和3年12月現在で「深田トンネル」と「柄山トンネル」の2箇所となっています。

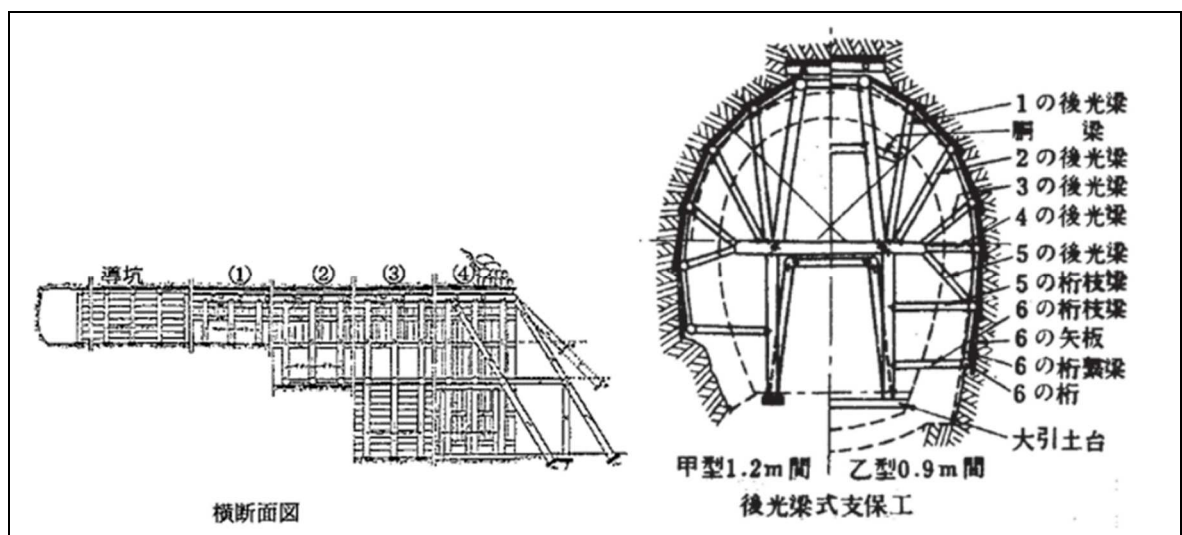
「深田トンネル」、「柄山トンネル」とも建設年度が不明であるが、現地の状況から、建設後50年以上が経過していると推測されます。建設当時の標準的な工法である頂設導坑による掘削工法であり、発破により掘削し、木製支保工と現場練コンクリートの手ばね式打設による覆工コンクリートが設置されています。（図1-1参照）

図1-1 日本式掘削方式

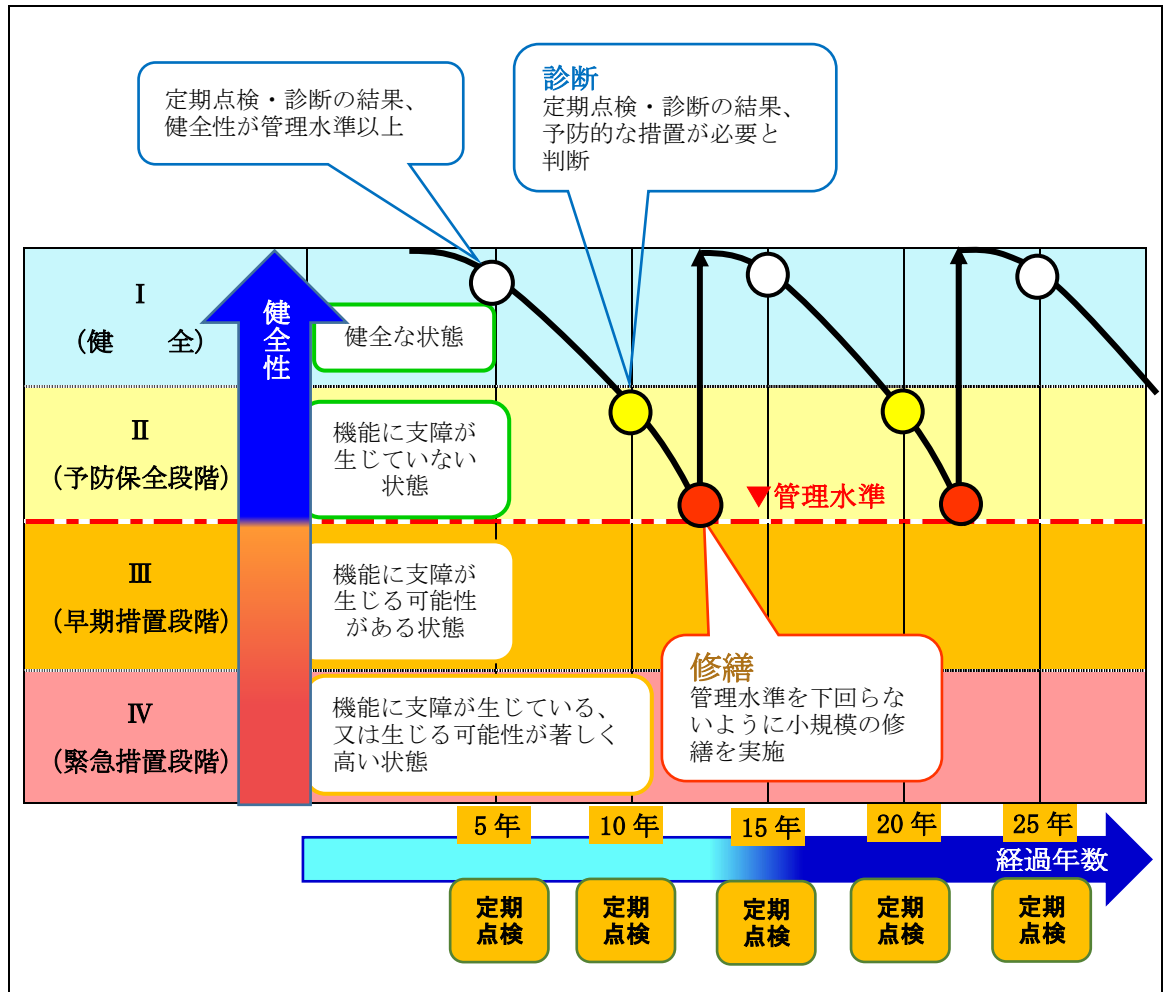
修繕等の実施後、5年に1回の頻度で定期点検を行い、健全性を診断し、予防保全段階『Ⅱ』と診断されたトンネルについて、優先順位を考慮して小規模な修繕等を実施し、管理水準を下回らない様、健全性を良好な状態で維持し、長寿命化を図ります。

図 1-2 予防保全型維持管理の概念図

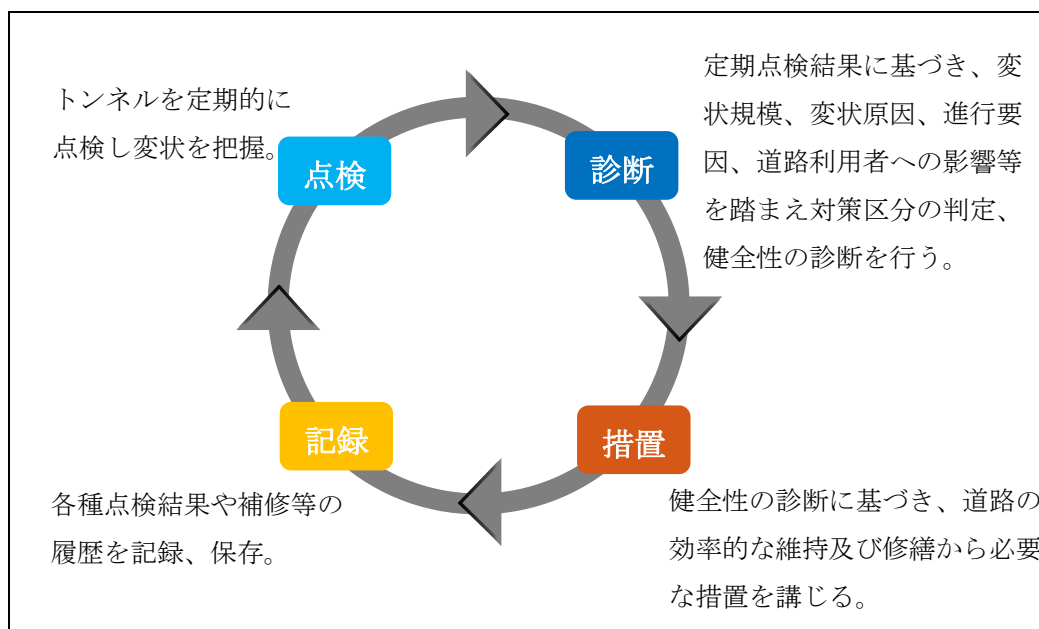
点検・診断の結果に基づき、必要な対策を適切な時期に、着実かつ効率的・効果的に実施すると共に、これらの取り組みを通して得られた状態や対策履歴等の情報を記録し、次期の点検・診断等に活用する「メンテナンスサイクル」を構築し、継続して実施します。

図 1-3 メンテナンスサイクルのイメージ図

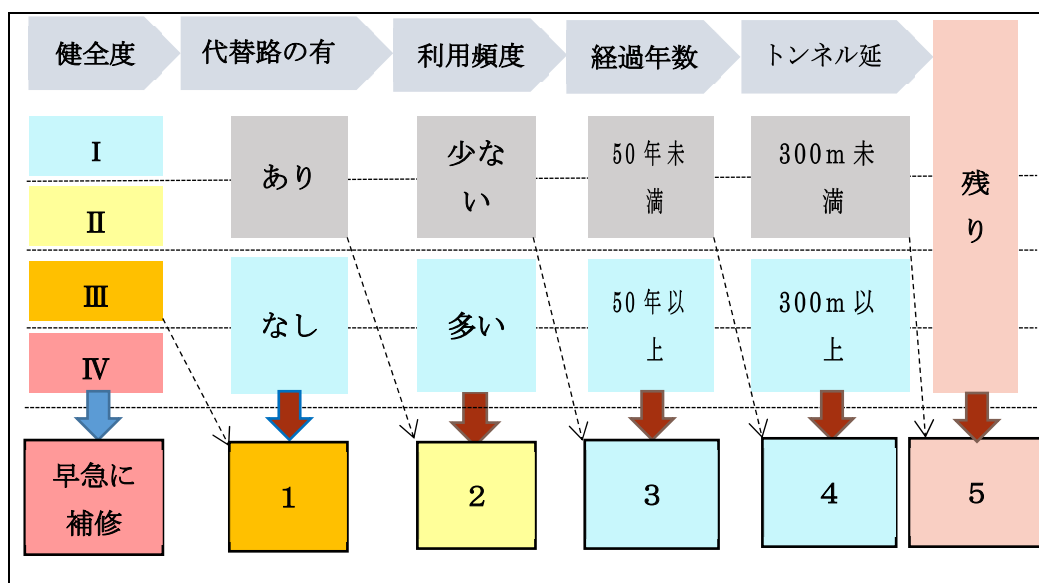
優先順位は、定期点検の結果に基づき、損傷状況、路線の重要度・緊急輸送路・利用頻度（交通量）・迂回路の状況・交差条件・ライフラインの状況等を考慮して設定し、点検時期及び修繕時期を整理計画します。

図 1-4 優先順位設定のための指標と評価フロー

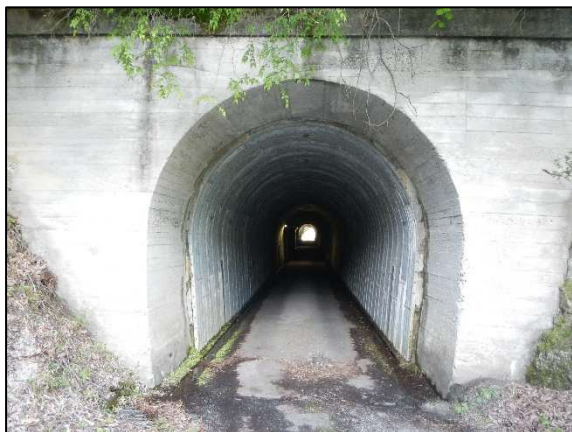
写真 2-1 深田トンネル

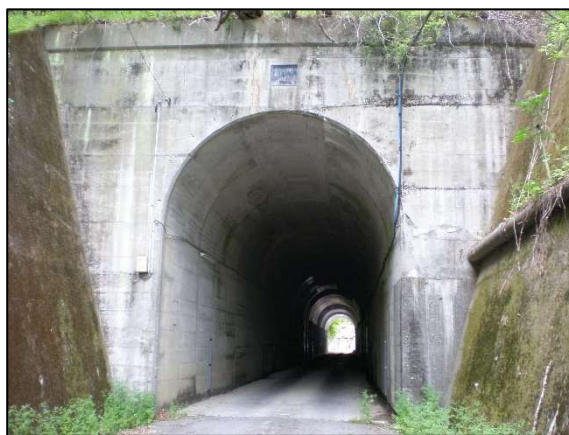
写真 2-2 柄山トンネル

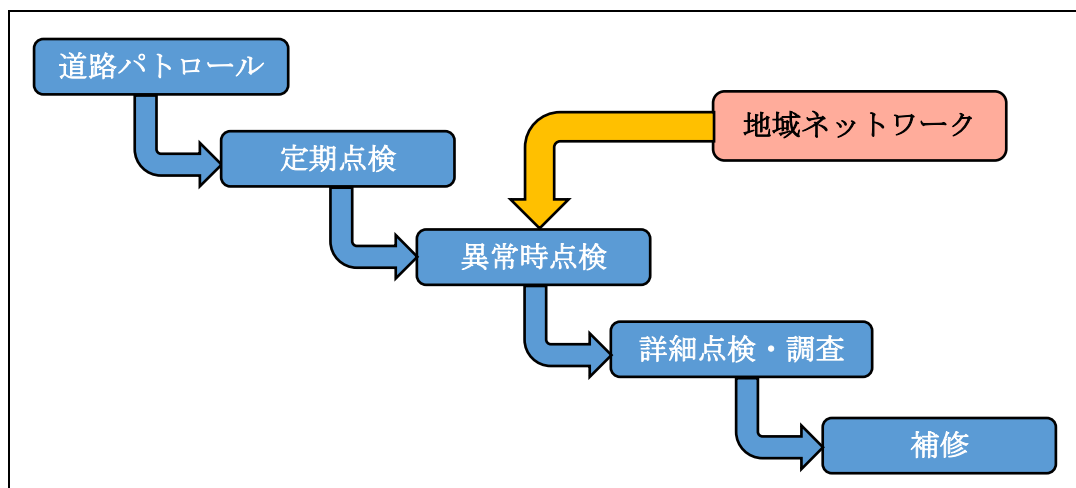
今後、適切なトンネルの維持管理を行うための点検の種類を以下のように設定します。

図 2-1 トンネル点検の種類

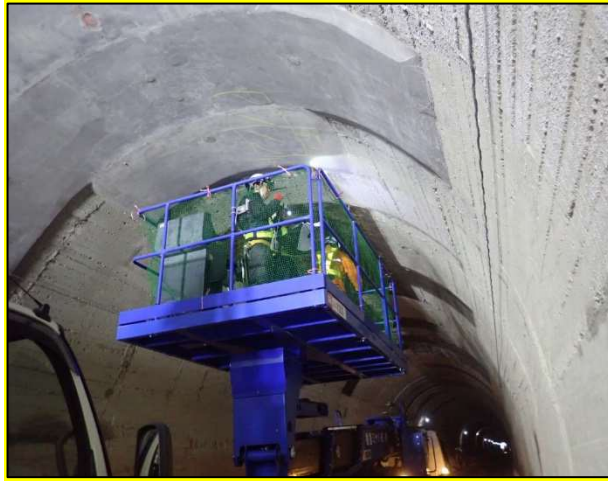
写真 2-3 高所作業者によるトンネル点検の様子

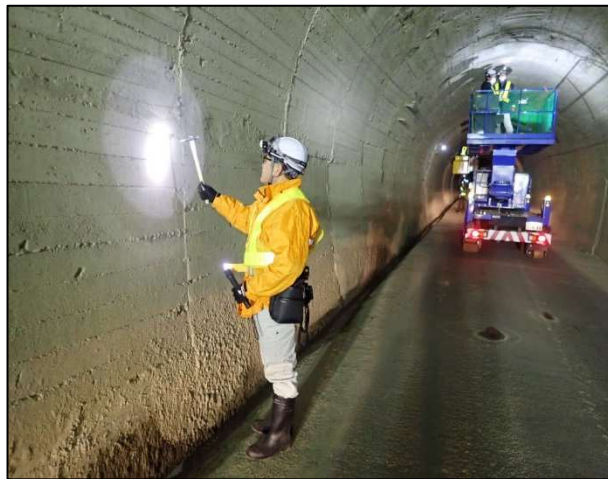
写真 2-4 徒歩によるトンネル点検の様子

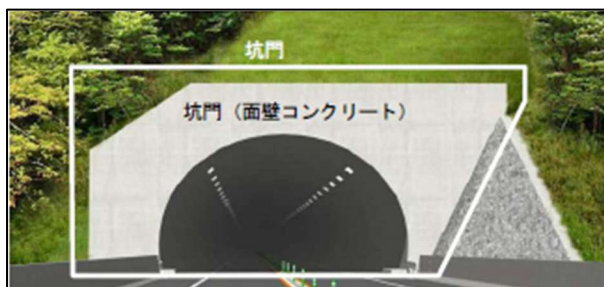
図 2-9 トンネル坑口部の点検対象箇所

(点検箇所については図 2-9、図 2-10 参照)

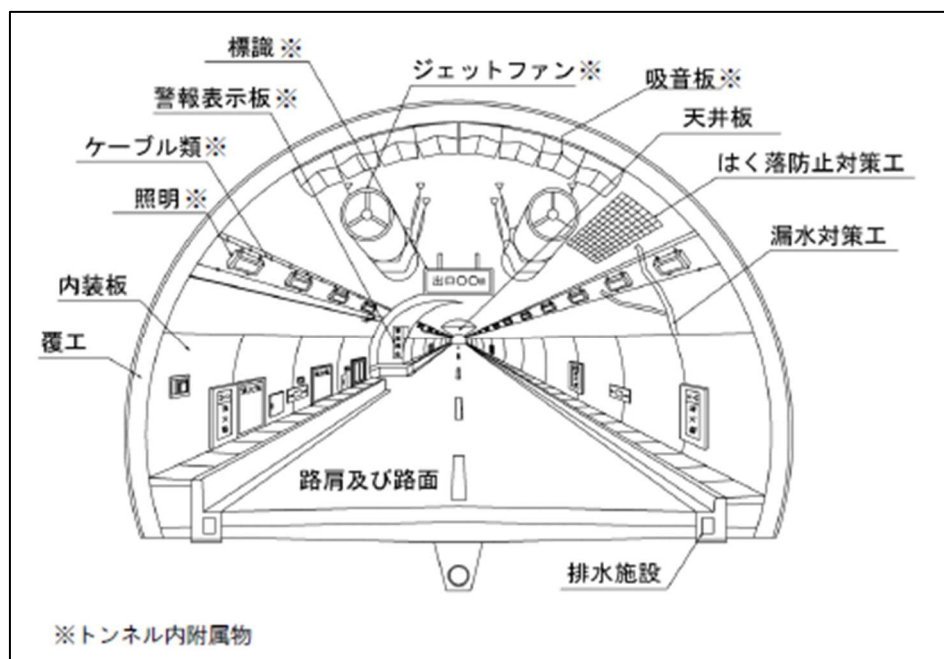
図 2-10 トンネルの点検対象箇所

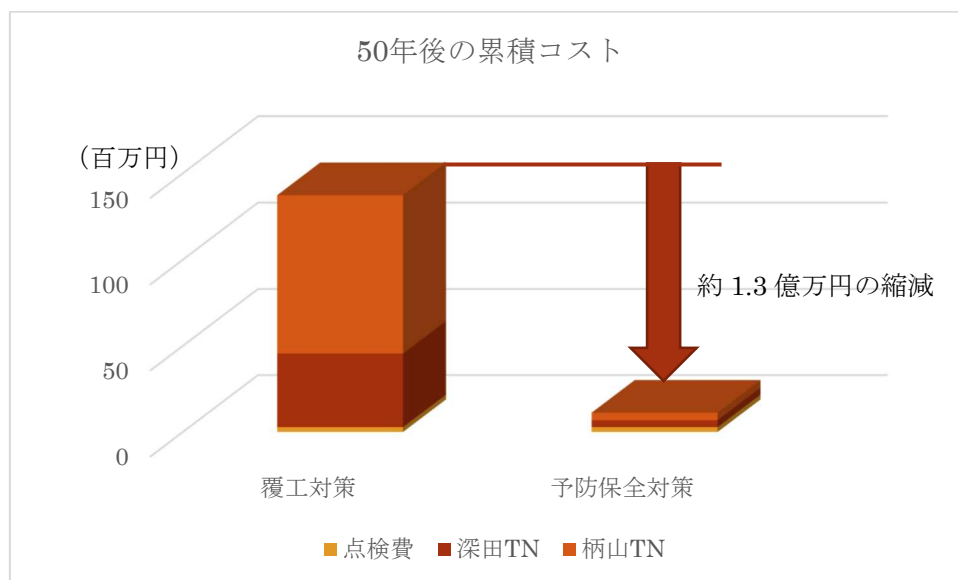
今後 50 年間、点検し劣化が見られた箇所を補修していく予防保全型と補修せず 50 年後に覆工を鋼製覆工補強した場合を比較すると予防保全型の方が約 1.3 億円のコスト縮減になります。このことから、計画期間内におけるコスト縮減目標を 1300 万円程度とします。

図 3-1 50 年後の累積コストの縮減目標

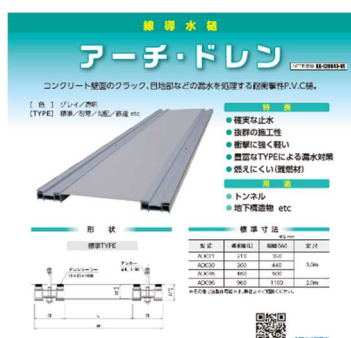
【アーチ・ドレン法 KK-120043-VE】での試算

従来工法ではコンクリートをはつり、ゴム製凸型の導水材等を埋め込みし、表面にエポキシ樹脂系外装材を塗布し漏水を下流に導いていました。アーチ・ドレン工法では導水プレートによって漏水対策をします。

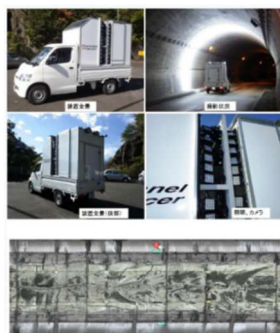
【走行型高精細画像計測システム（トンネルトレーサー）CB-180027-A】での試算

走行型高精細画像計測システムとは、現地にて、損傷箇所のチョーキング後に、損傷スケッチの代用として、4K ビデオカメラを取り付けた車両を走行させながらトンネル覆工面全体を撮影するだけで、トンネル全体の損傷を正確に記録できる点検支援技術です。定期点検におけるスケッチ及び損傷図の作成補助作業やトンネル補修工事前に、正確な損傷状態の確認及び補修数量の資料作成、継続的な進展状況の記録ができます。

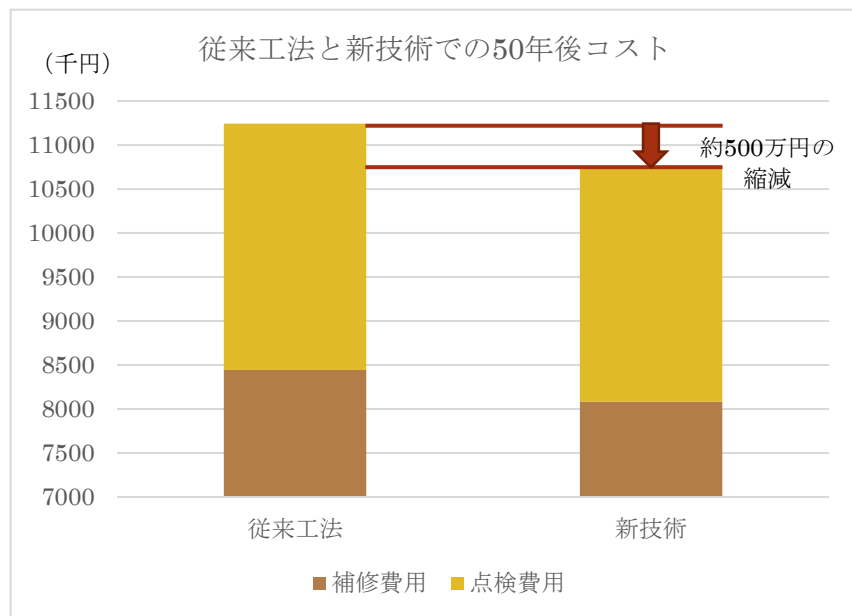
上記の補修工法、点検工法で新技術を活用した場合 50 年後の累積コストでは約 500 万円の削減となります。

新技術の活用により、1 年あたり約 10 万円の削減を目指します。
