# **松川町学校施設等長寿命化計画**

**令和２年３月**

**(令和７年１１月改訂)**

**松川町教育委員会**

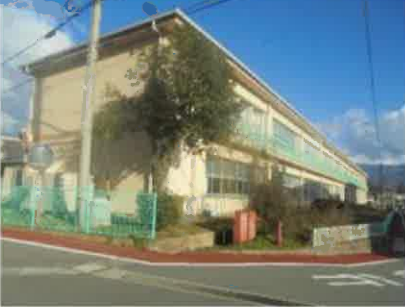
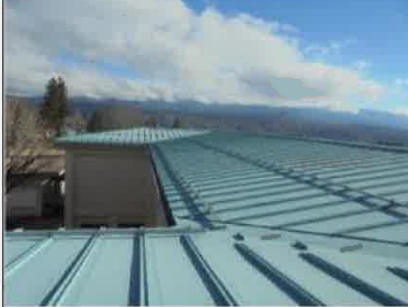
| 部 位 | | 劣化状況チェック | | | | | | | | | | | 評価 | | |
|---|---|---|---|---|---|---|---|---|---|---|---|---|---|---|---|
| 1.屋根・屋上 | 降雨時の雨漏れ | - | 雨漏れ痕 | 2 | 防水層の膨れ・破れ | - | 屋根材の錆損傷 | - | 笠木・立上がり等の損傷 | - | その他 | - | B | | |

| 全 景 | | 屋根・屋上 | | | | | 評 価<br>B | |
| | コメント | | 屋根材、全体的に劣化あり | 屋根材、全体的に劣化あり | 漏水痕(2箇所)あり | | | |

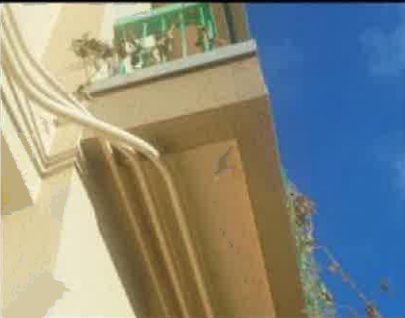
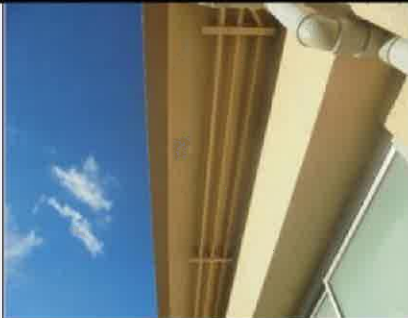
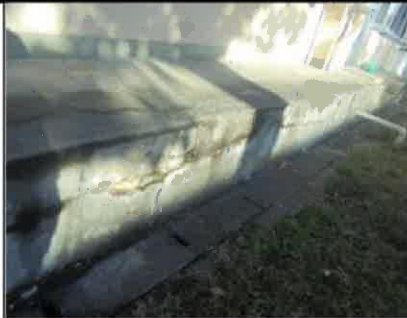
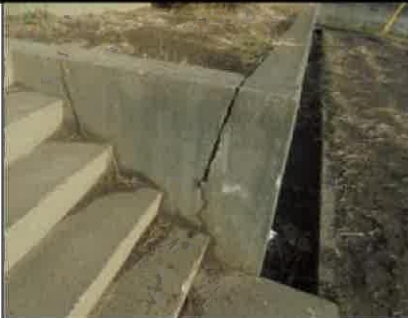
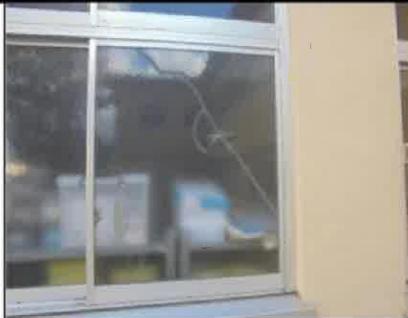
| 部 位 | | 劣化状況チェック | | | | | | | | | | | 評価 | | |
|---|---|---|---|---|---|---|---|---|---|---|---|---|---|---|---|
| 2.外 壁 | 鉄筋の露出・コンクリの剥落 | - | 外壁からの漏水 | - | 塗装剥離 | - | タイル・石の剥離 | - | 大きな亀裂 | - | 窓廻りの漏水 | - | 窓・ドア・手摺りの腐・変色・変形 | 2 | B |

| 外 壁 | | | | | | | 評 価<br>B | |
| | コメント | 軒天に塗装剥離あり | 軒天に塗装剥れあり | 土間クラックあり | 擁壁に破損あり | ガラスの破損あり | | |

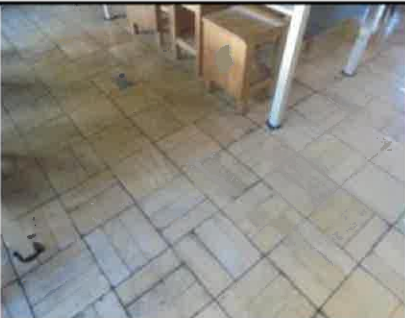
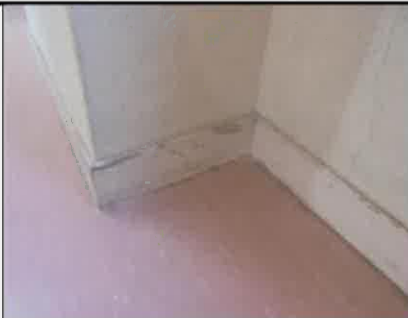
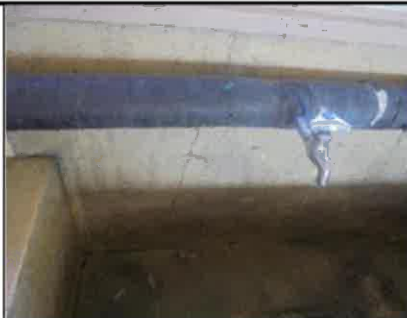
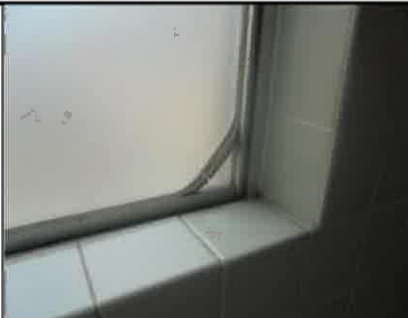
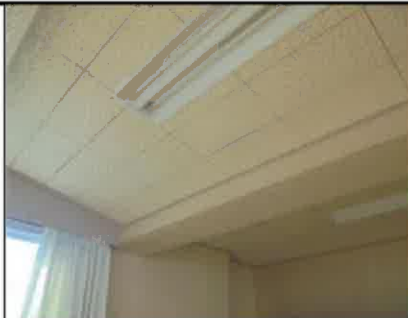
| 部 位 | | 劣化状況チェック | | | | | | | | | | | 評価 | | |
|---|---|---|---|---|---|---|---|---|---|---|---|---|---|---|---|
| 3.内部仕上 | 改修工事実施年 | H21,H22 | ⇒ | 経過年数評価 | A | 広範囲(25%)又は箇所(5か所)に劣化事象有りは評価を1段階下げる | | | | | | 随所に劣化あり | B | | |

| 内 部 仕 上 | | | | | | | 評 価<br>B | |
| | コメント | 全体的に床材の劣化あり | 巾木に塗装剥離あり | 洗面台にクラックあり | ビート劣化あり | 天井材のズレあり | | |

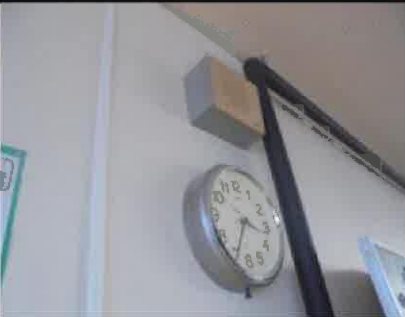
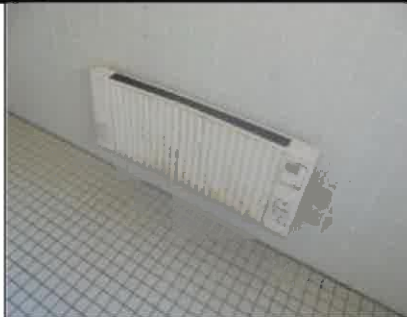
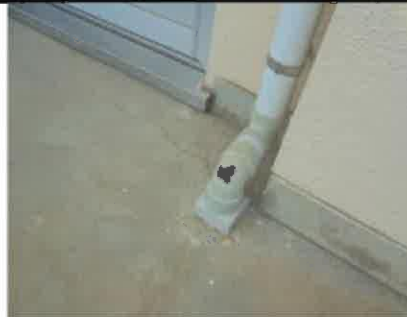
| 電 気 設 備 | | 評 価<br>A | | | 機 械 設 備 | | | 評 価<br>A |
| | コメント | | | | | 健全である | コメント | |

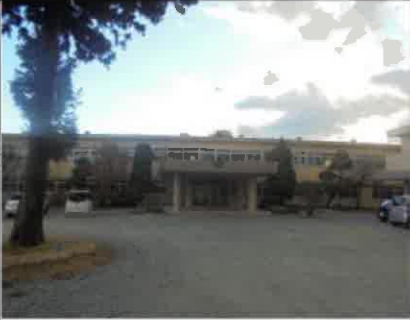
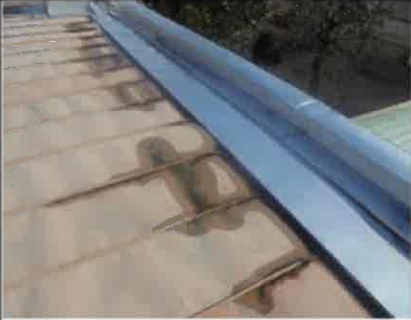
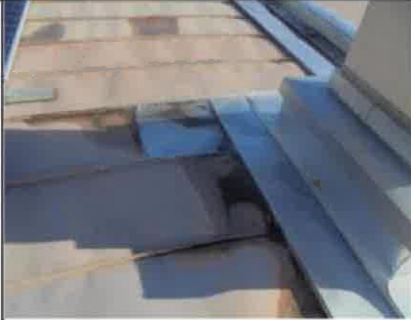
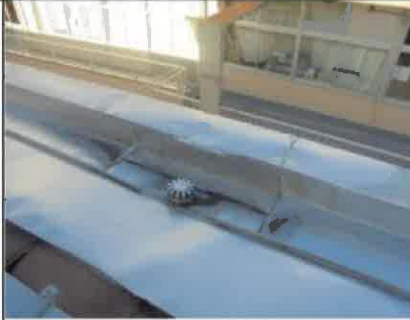
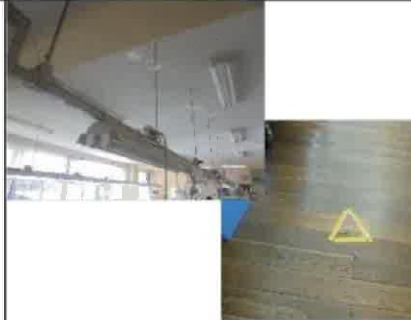
| 部 位 | | 劣化状況チェック | | | | | | | | | | | 評価 |
|---|---|---|---|---|---|---|---|---|---|---|---|---|---|
| 1.屋根・屋上 | 降雨時の雨漏れ | - | 雨漏れ痕 | 2 | 防水層の膨れ・破れ | - | 屋根材の錆損傷 | - | 笠木・立上がり等の損傷 | - | その他 | - | B |

| 全 景 | | 屋根・屋上 | | | | | 評価 |
| | | コメント | 屋根材、銅板水溜りあり | 屋根材、銅板水溜りあり | 立上り部、銅板劣化あり | 現在も漏水あり | B |

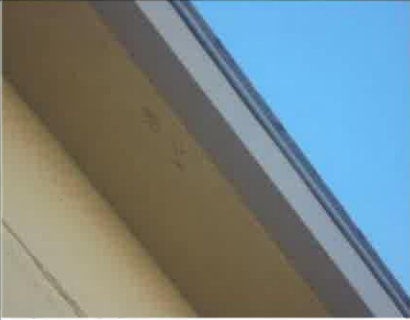
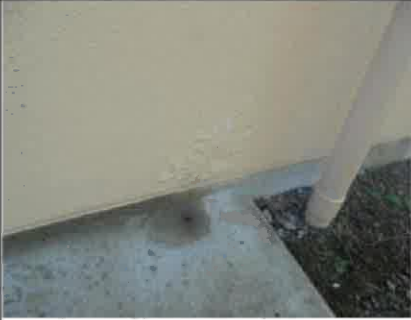
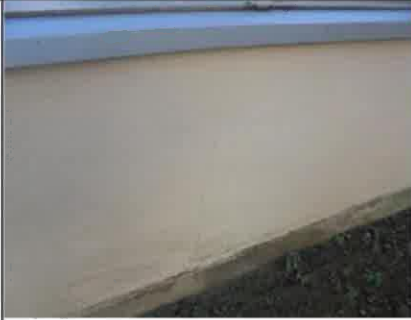
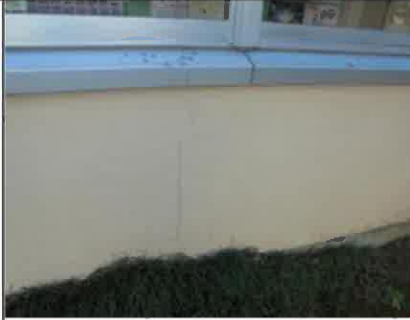
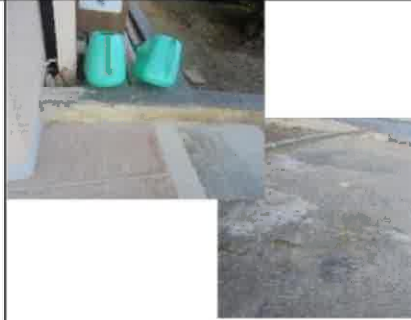
| 部 位 | | 劣化状況チェック | | | | | | | | | | | 評価 |
|---|---|---|---|---|---|---|---|---|---|---|---|---|---|
| 2.外 壁 | 鉄筋の露出・コンクリの剥落 | - | 外壁からの漏水 | - | 塗装剥離 | - | タイル・石の剥離 | - | 大きな亀裂 | - | 窓・ドア・手摺りの錆・腐食・変形 | - | B |

| 外 壁 | | | | | | | 評価 |
| | コメント | 軒天に塗装剥離あり | 外壁に塗装剥離あり | 外壁にクラックあり | 外壁にクラックあり | スロープ床浮きあり | B |

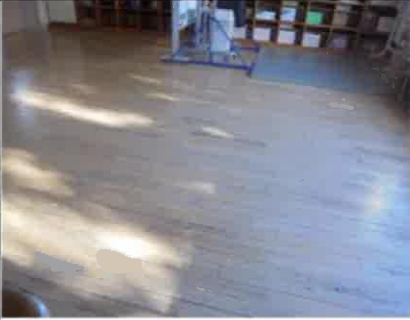
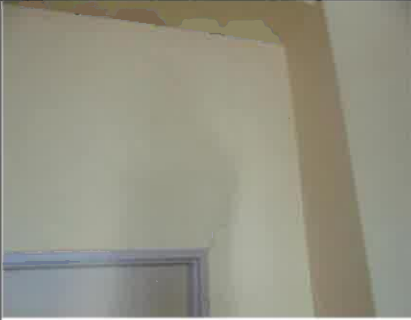
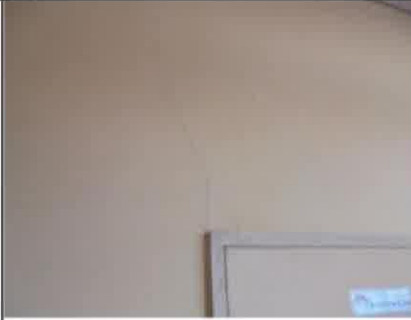
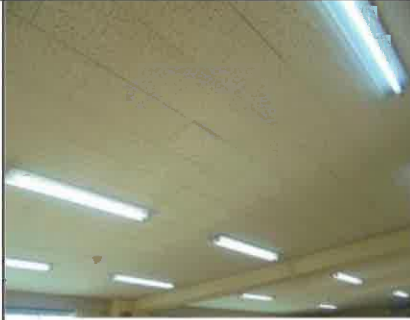
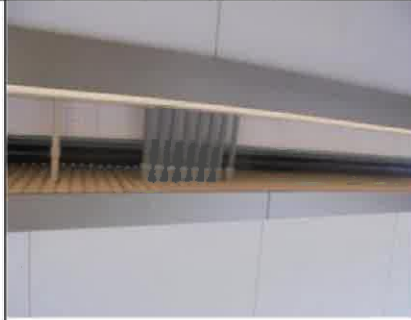
| | コメント | 床全体的に劣化あり | 内壁にクラックあり | 内壁にクラックあり | 天井材のズレあり | 渡り廊下天井継目隙間あり | B |

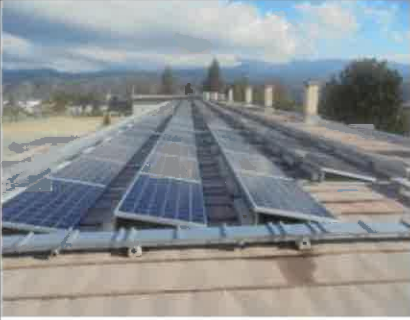
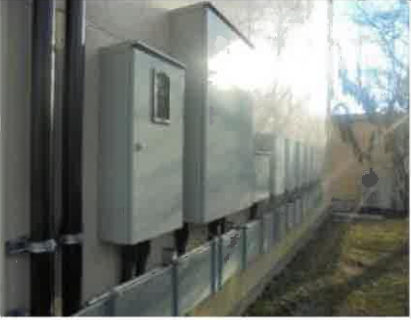
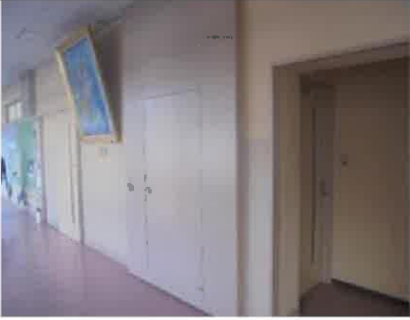
| | コメント | ソーラーパネル設置、健全である | | | コメント | 健全である | A |

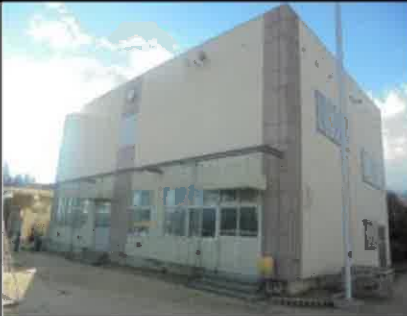
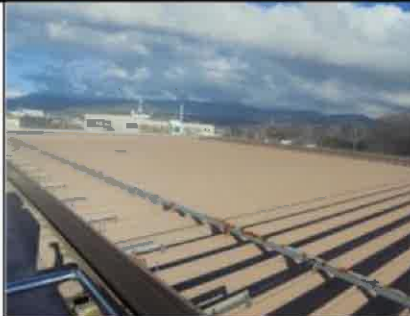
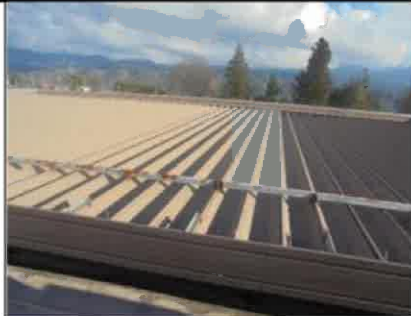
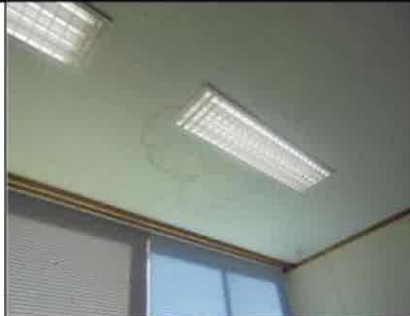
| | | コメント | 屋根材、銅板劣化りあり | 屋根材、銅板劣化りあり | 漏水痕(2箇所)あり | | | |

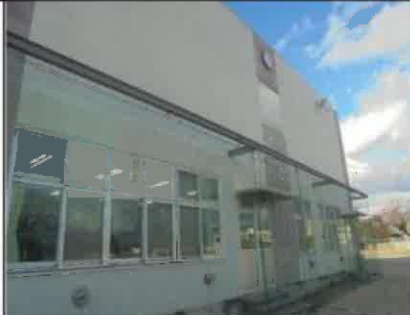
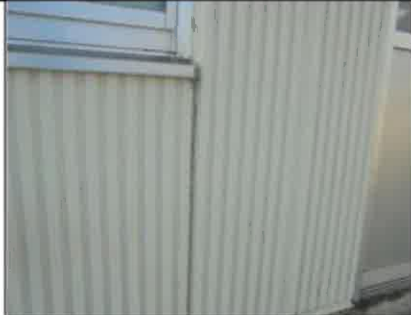
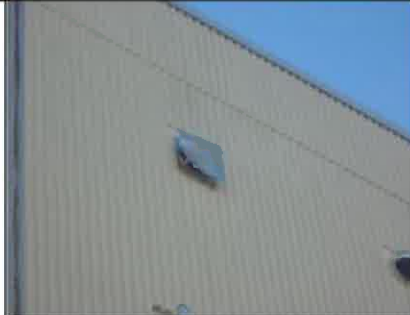
| | コメント | 外壁手摺部錆あり | 健全である | 外壁にクラックあり | ダクト破損あり | | |

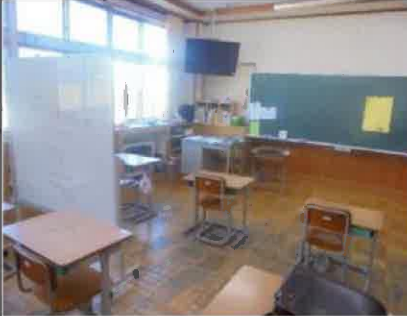
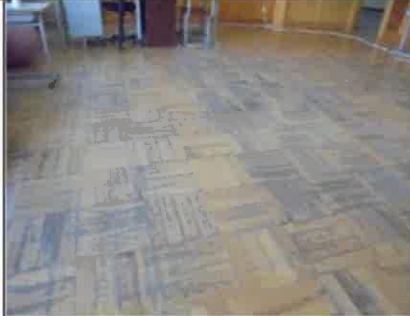
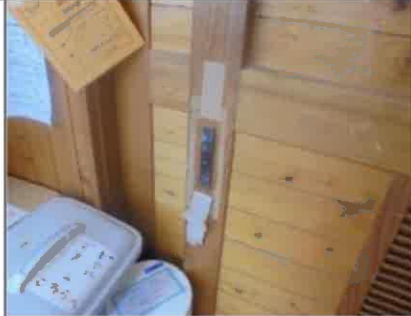
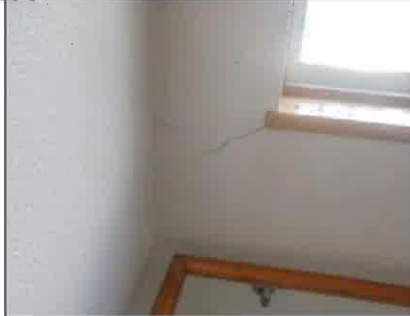
| | コメント<br>健全である | 床全体的に劣化あり | 鏽破損あり | 内壁にクラックあり | A | |

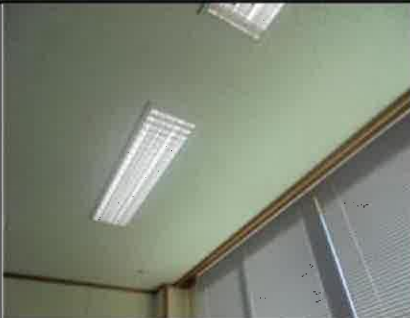
| コメント | 健全である | | コメント | 健全である | | |

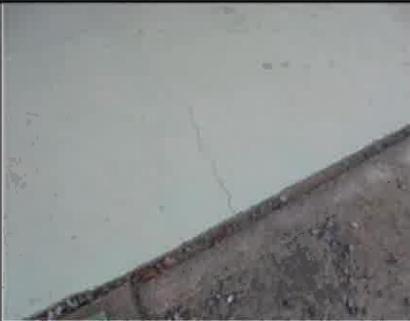
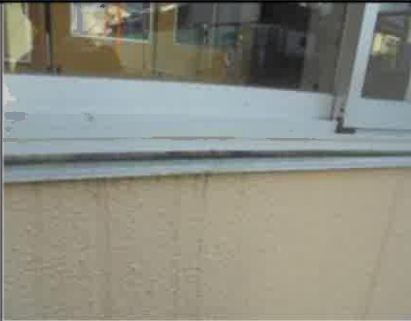
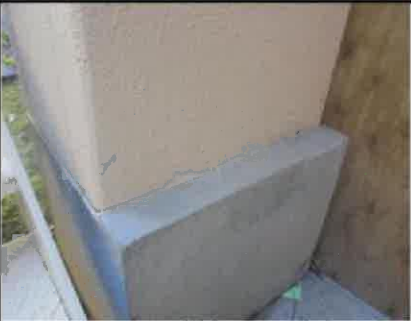
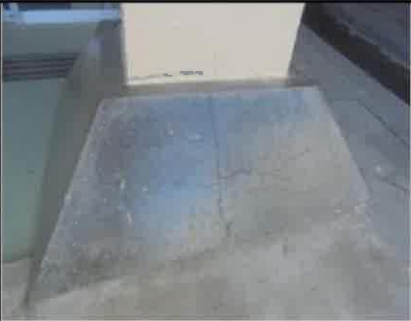
| | コメント | 土間にクラックあり | 窓廻りシーリング劣化あり | 柱クラックあり | 基礎クラックあり | 外壁からの漏水あり | |

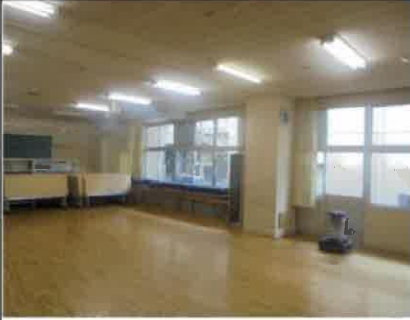
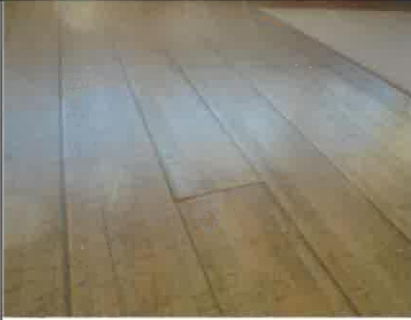
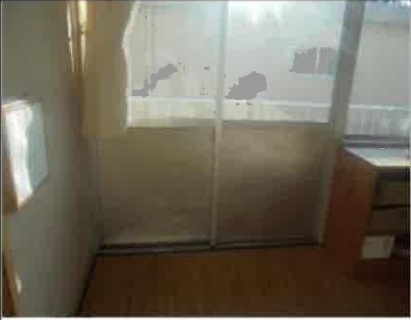
| | コメント | 健全である | 床材の浮きあり | クッション材破損あり | 扉のアルミパネル破損あり | 天井材のズレあり | |

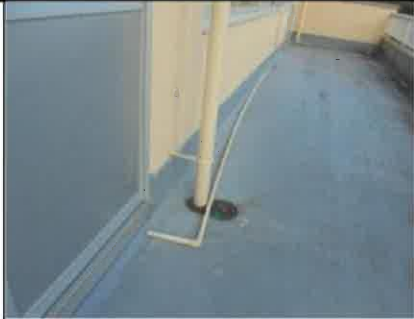
| | コメント 配管の破損あり | | | | | | |

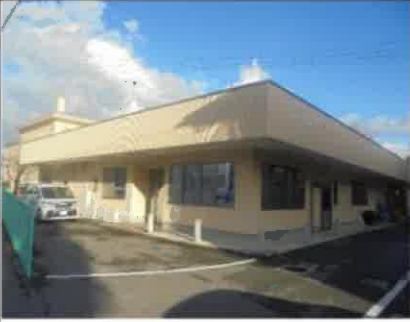
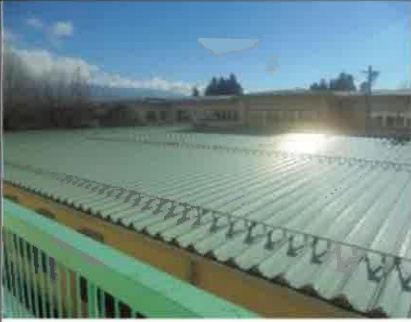
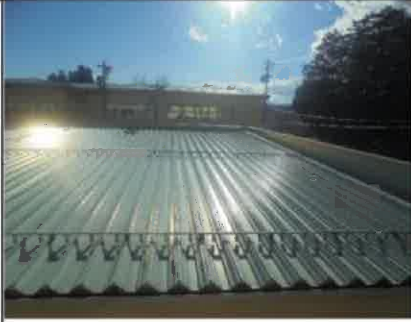
| | コメント | | 屋根材、全体的に劣化あり | | 屋根材、全体的に劣化あり | | | | A |

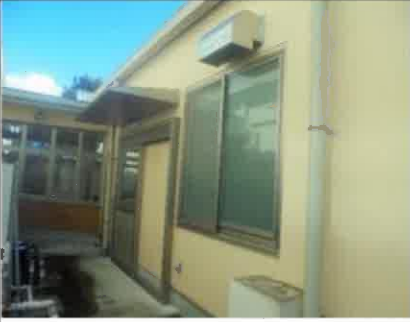
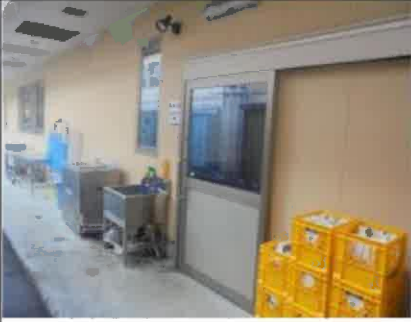
| | コメント | | 健全である | | 健全である | | | | A |

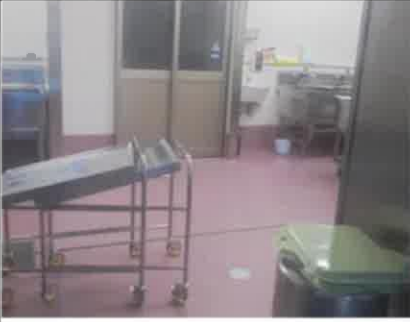
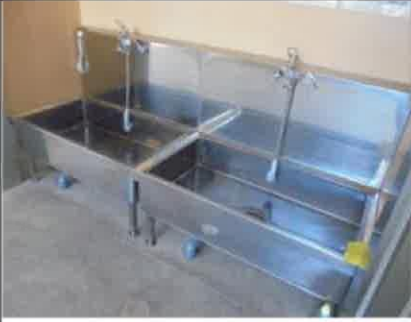
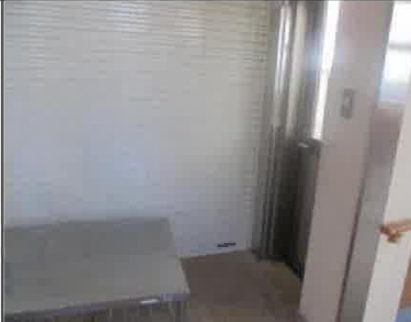
| | コメント | | 健全である | | 健全である | | サッシ廻りからの漏水あり | | A |

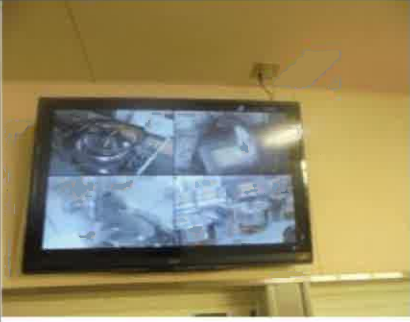
| | コメント | | 健全である | | | | | | A |

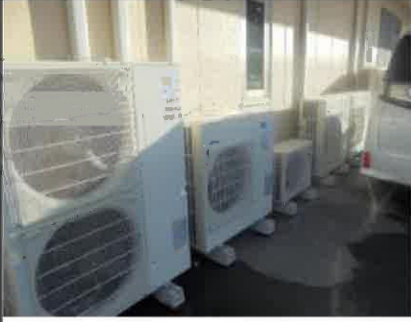
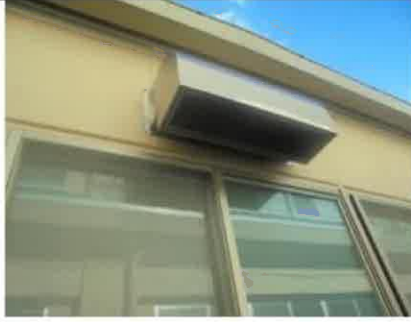
| | コメント | | 健全である | | | | | | A |

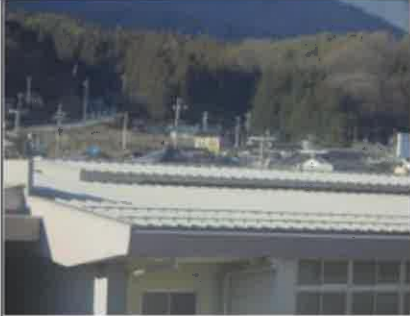
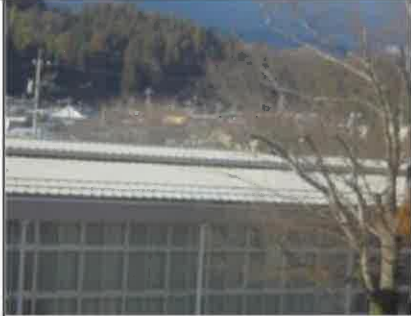
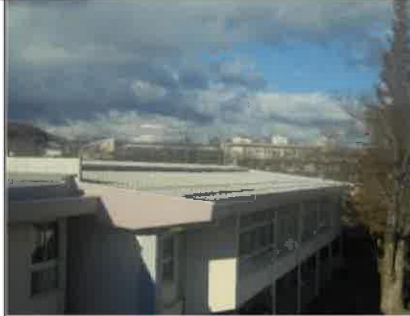
| | | コメント | 屋根材、全体的に劣化あり | 屋根材、全体的に劣化あり | 屋根材、全体的に劣化あり | | |

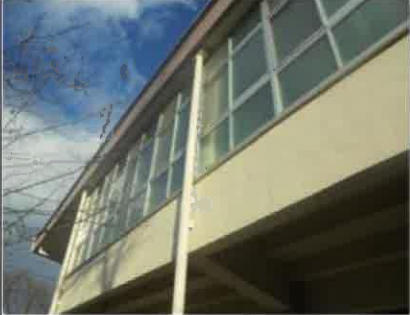
| | コメント | 健全である | 土間にクラックあり | 外壁タイル破損あり | 外壁タイル破損あり | 外壁タイル破損あり | |

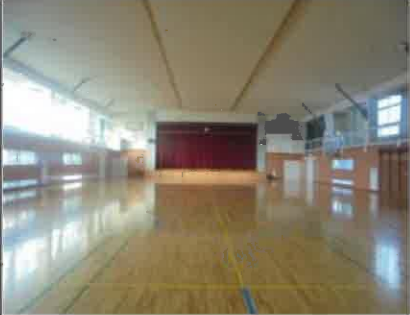
| | コメント | 健全である | 階段横クラックあり | 内壁クラックあり | ギャラリー床シート浮きあり | |

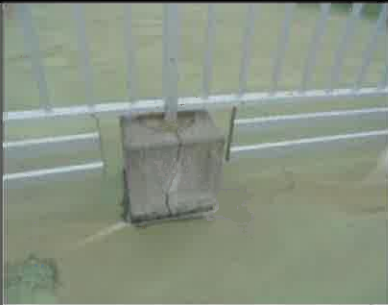
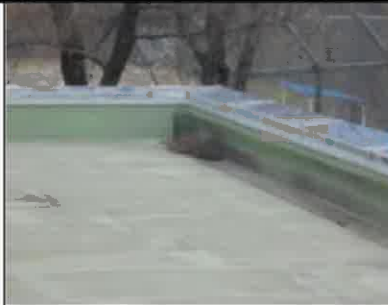
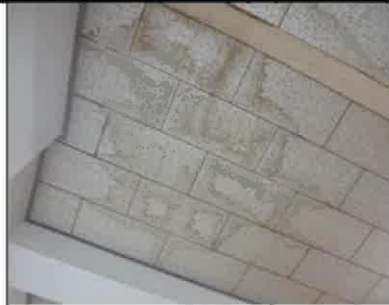
| | コメント 防水シート劣化あり | | | | | | 漏水点(6箇所)あり | |

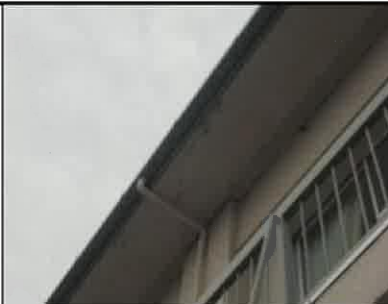
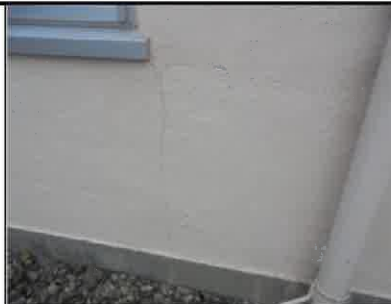
| | コメント 軒天に塗装剥離あり | | | | | | | 外階段に破損あり |

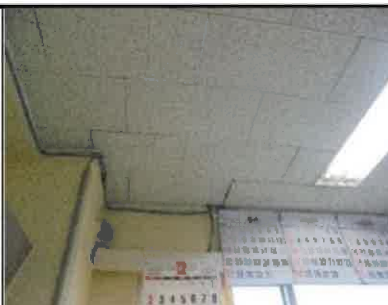
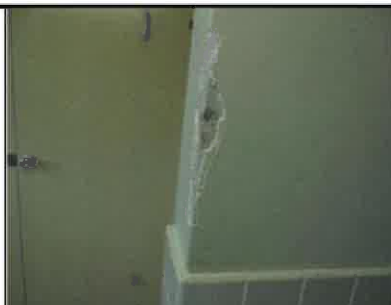
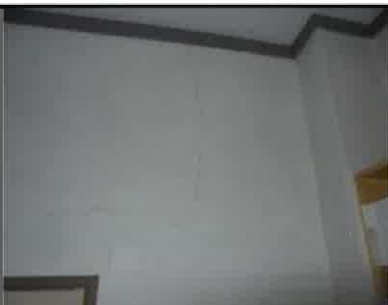
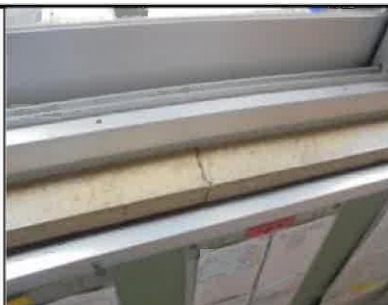
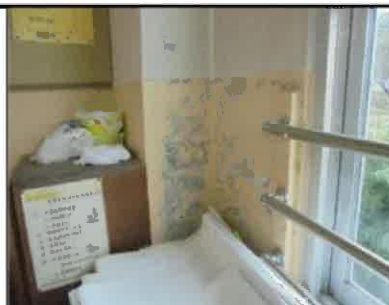
| | コメント 天井材のズレあり | | | | | | | 内壁に塗装剥離あり |

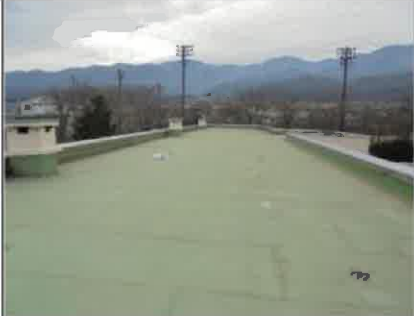
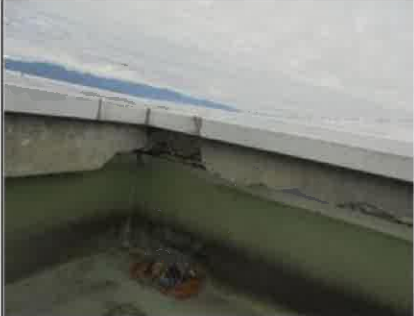
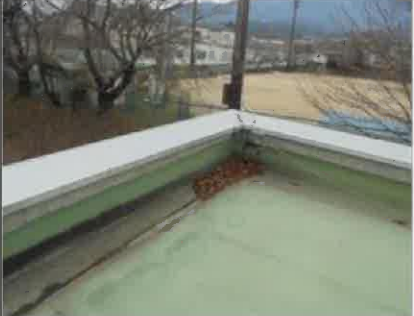
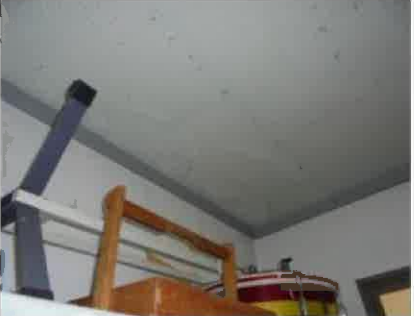
| | コメント | | | 防水シート劣化あり | | | | | | 立上り部モルタル剥離、暴露あり | | 排水ドレンに落ち葉詰まりあり | | 漏水痕(2箇所)あり | | | | | | | | |

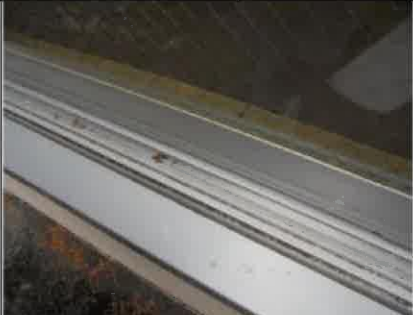
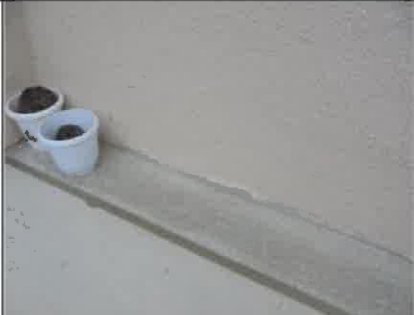
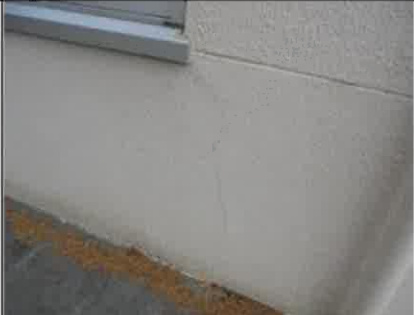
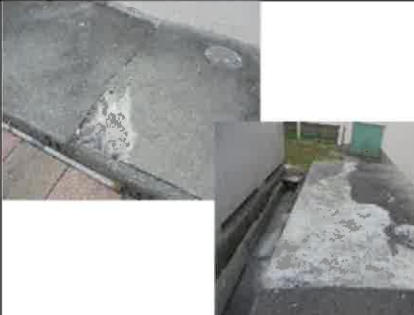
| | コメント | | | 窓廻りシーリング劣化あり | | | | 外壁に塗装剥離あり | | | | | 外壁にクラックあり | | | | 土間破損あり | | | | | |

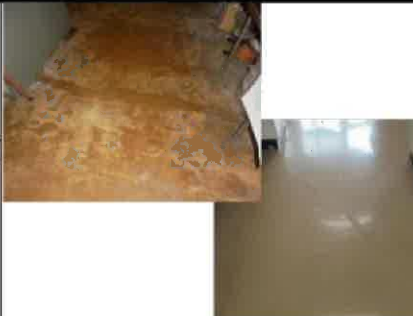
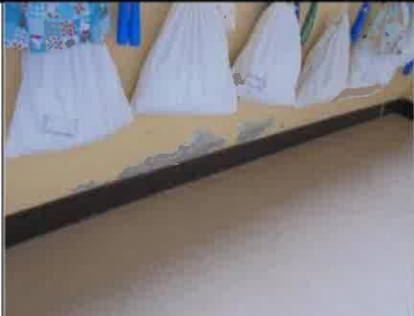
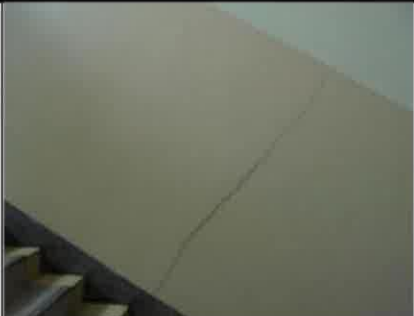
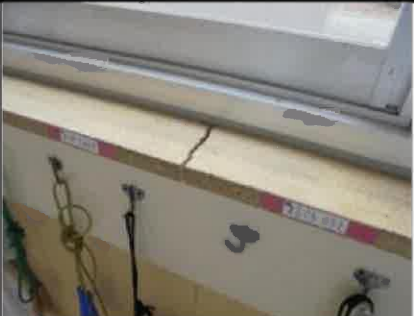
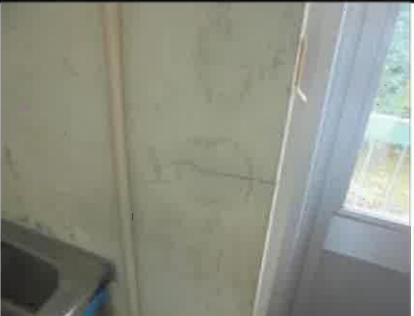
| | コメント | | | 床材にクラック、浮きあり | | | | 内壁に塗装剥離あり | | | | | | 内壁にクラックあり | | | | 面台にクラックあり | | | | 内壁にクラックあり |

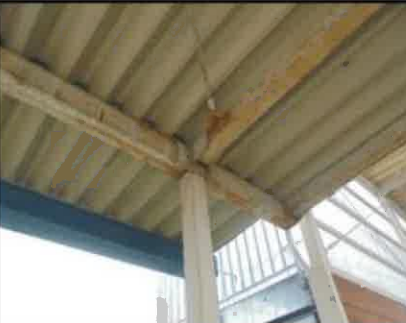
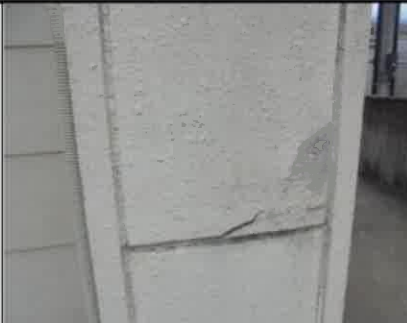
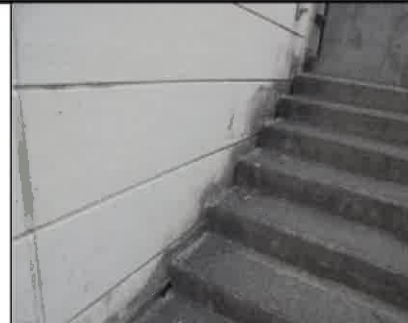
| コ<br>メ<br>ン<br>ト | 渡り廊下鉄骨部錆あり | 外壁にクラックあり | 巾木にクラック、鋼板に錆あり | 外壁に破損あり | 地盤に歪みにより、外階段にズレあり | |

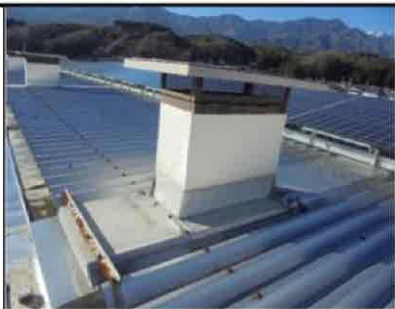
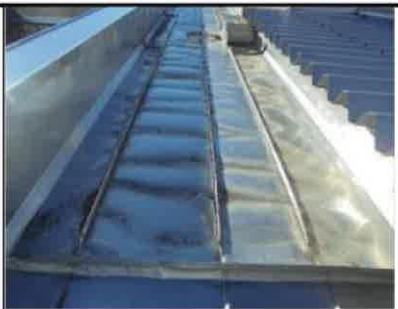
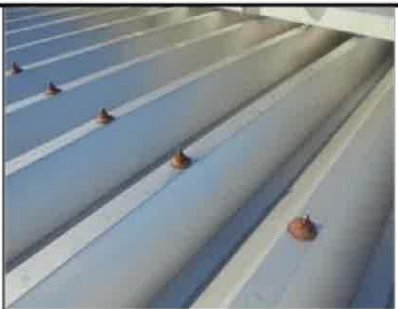
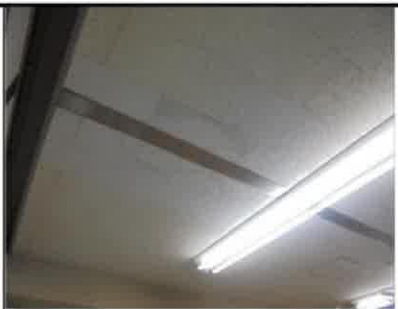
| | コメント | | | 煙突廻りに錆あり | 屋根材錆板凹凸あり | 屋根材留め具錆あり | 漏水痕(5箇所)あり | | | | |

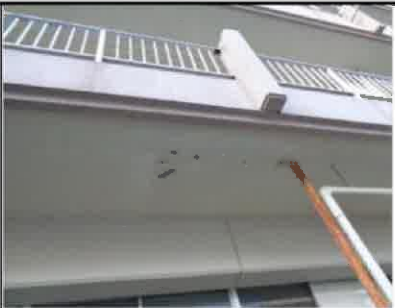
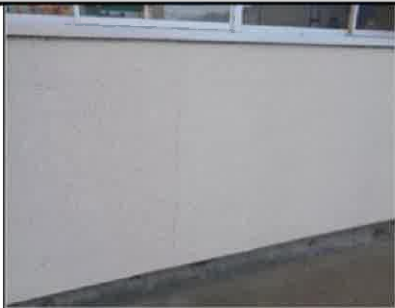
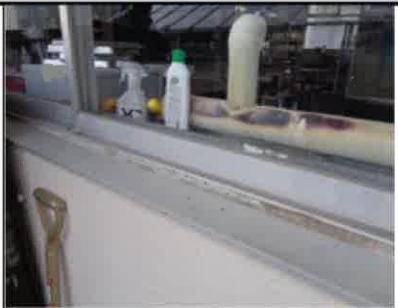
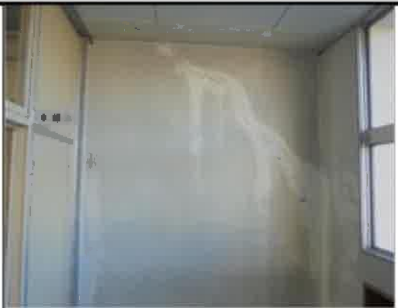
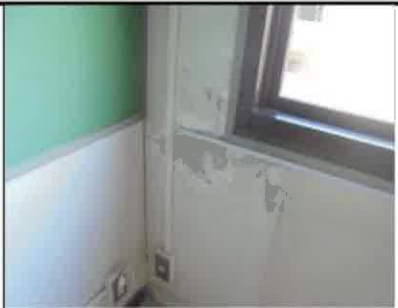
| | コメント | | | 軒天に塗装剥離あり | 外壁にクラックあり | 窓廻りシーリング劣化あり | 外壁からの漏水あり | | | | |

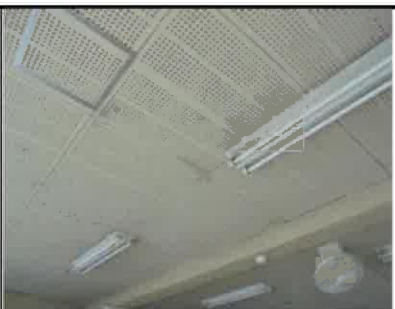
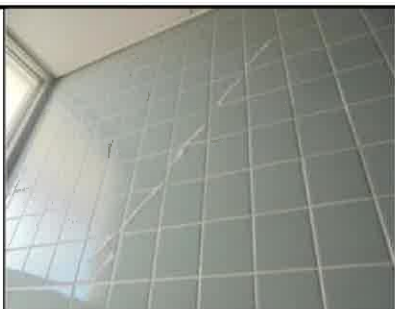
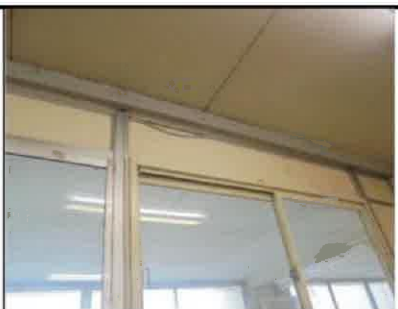
| | コメント | | | 天井材にズレあり | 内壁タイルにクラックあり | 内壁にクラックあり | 内壁に塗装剥離あり | | | | |

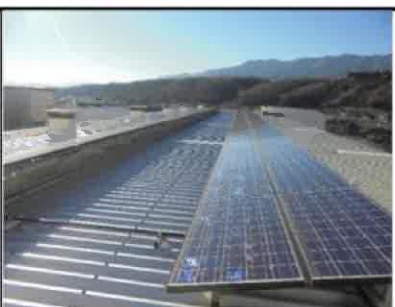
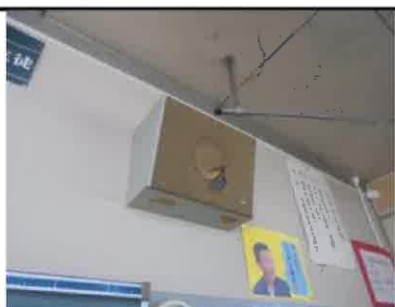
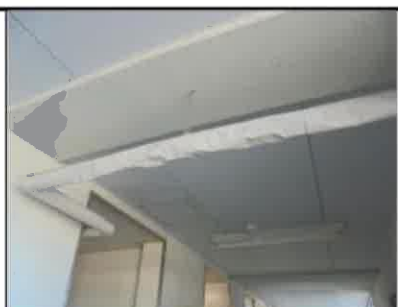
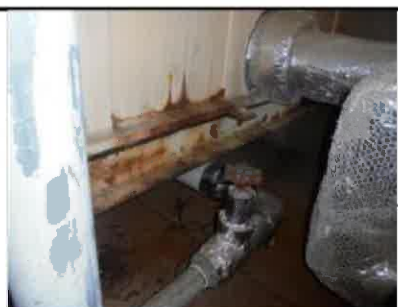
| | コメント | | | ソーラーパネル健全である、スピーカー破損あり | | | | 配管に破損、錆あり | | | |

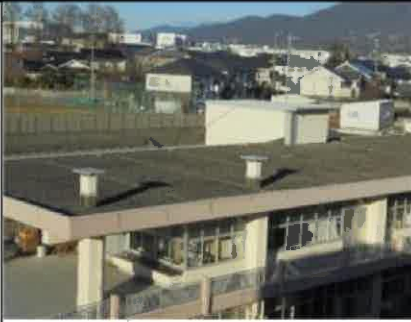
| | コメント | | 全体的に劣化あり | 梁部破損あり | | | | |

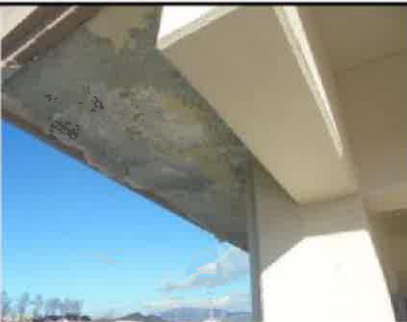
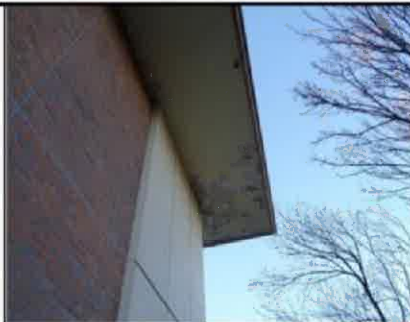
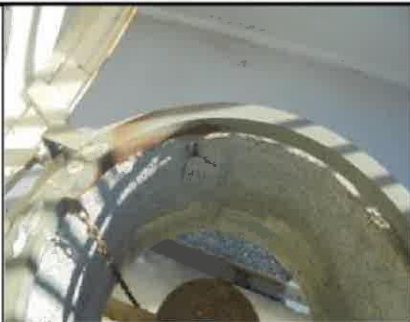
| | コメント | 軒天に塗装剥離あり | 軒天に塗装剥離あり | 巾木にクラックあり | 暴露あり | |

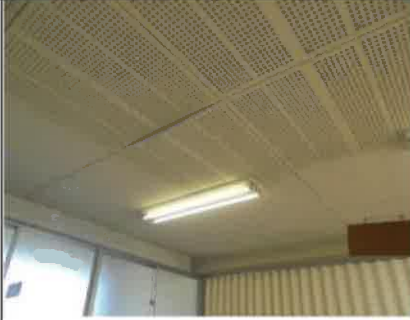
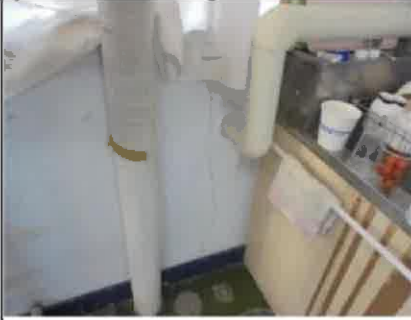
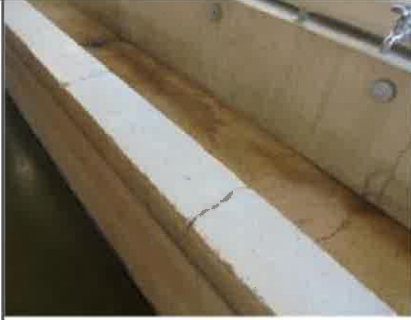
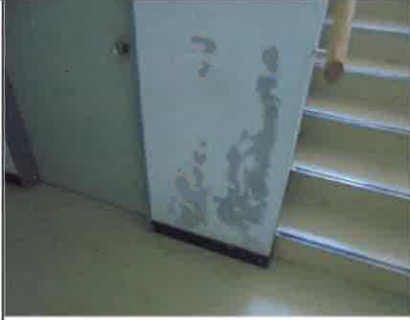
| | コメント | 天井材にズレあり | 内壁にクラックあり | 洗面台にクラックあり | 柱に塗装剥離あり | | |

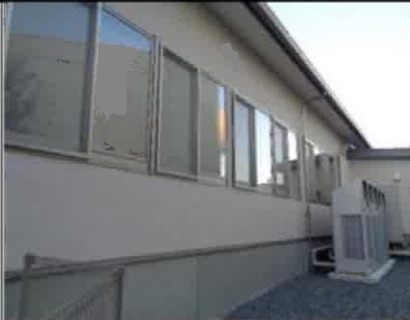
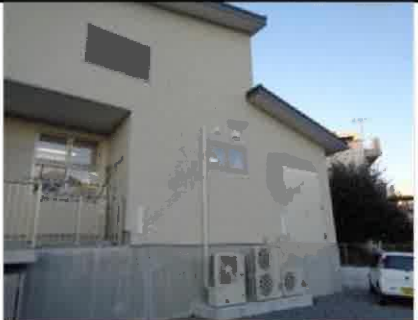
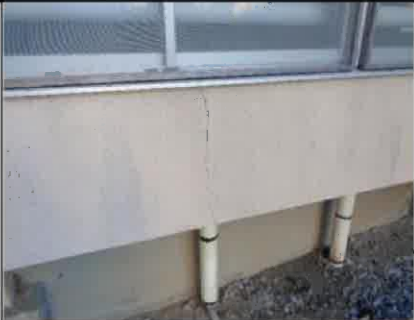
| | コメント 健全である | | | 健全である | 外壁に一部クラックあり | | A | |

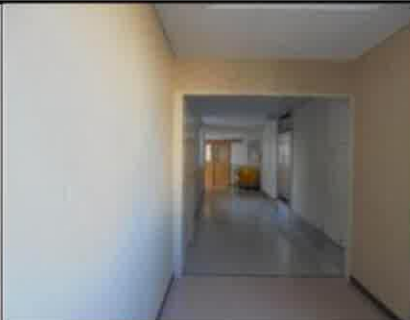
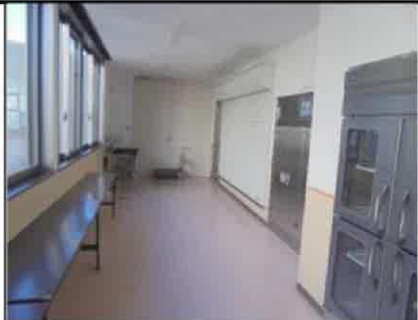
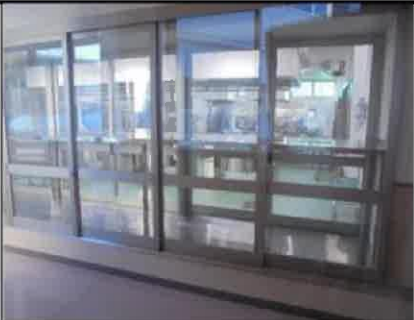
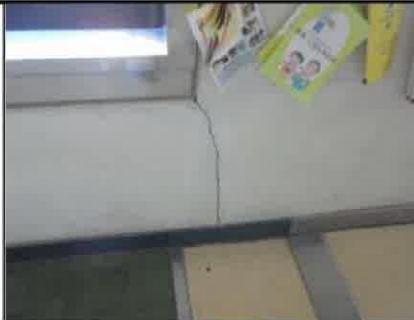
| | コメント 健全である | | | 健全である | 健全である | 内壁に一部クラックあり | A | |

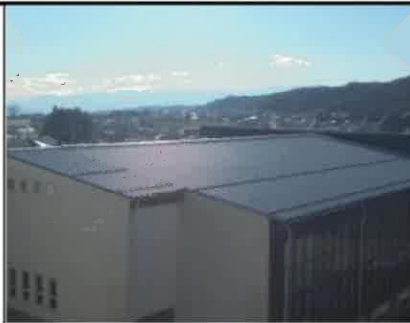
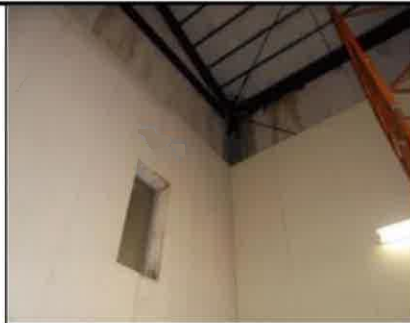
| | | | コメント | 健全である | 健全である | 現在も漏水あり | |

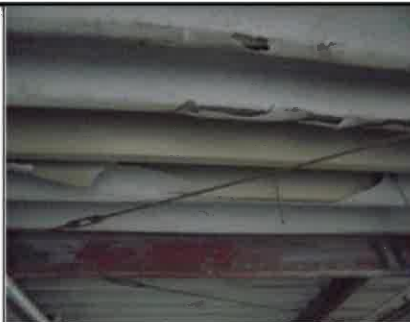
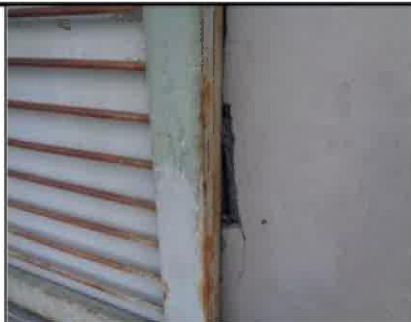
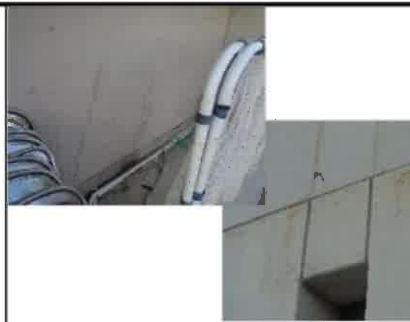
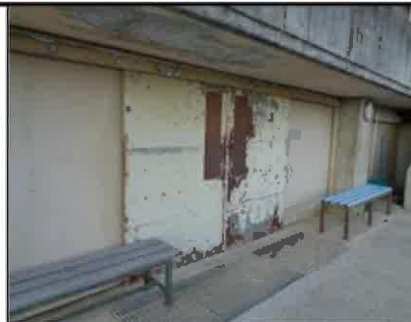
| | コメント | 遮り廊下の天井材剥がれあり | 雨樋に不具合あり | 外壁に破損あり | 外壁にクラックあり | | 鋼製扉に錆あり |

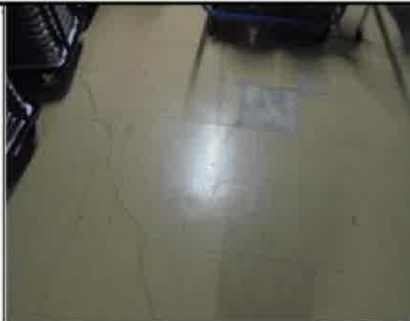
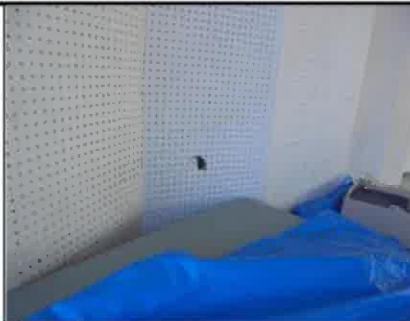
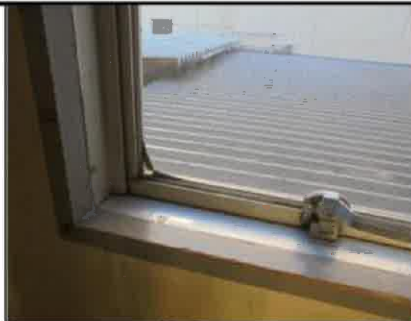
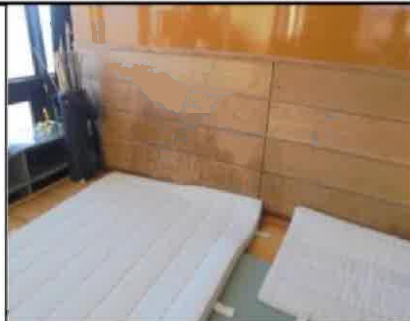
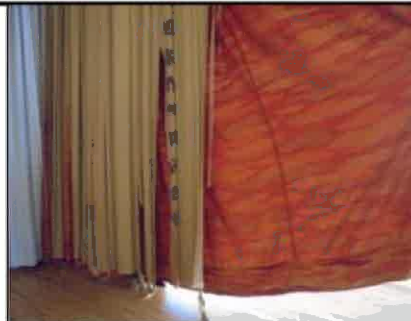
| | コメント | 床材にクラック、剥がれあり | 内壁ボードに破損あり | ビート劣化あり | 内壁に漏水シミあり | | ステージカーテン破損あり |

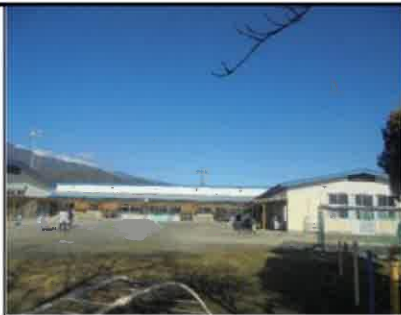
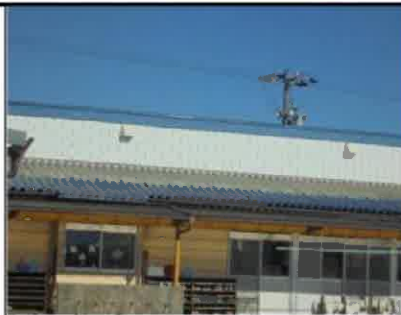
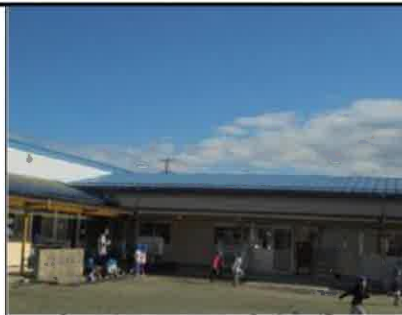
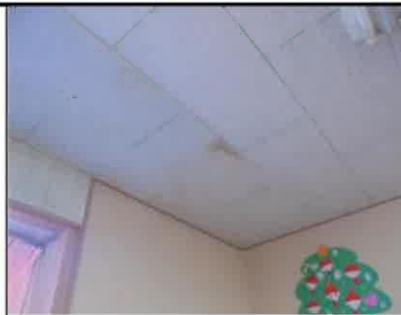
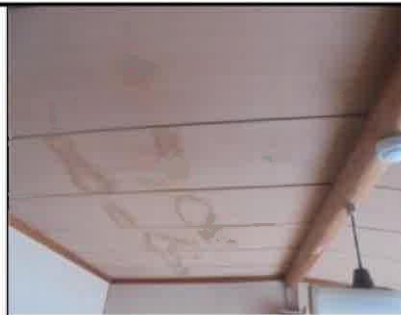
| | コメント | | 屋根材、全体的に劣化あり | 屋根材、全体的に劣化あり | 漏水痕あり | 漏水痕あり | |

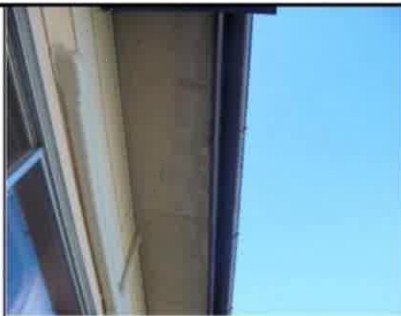
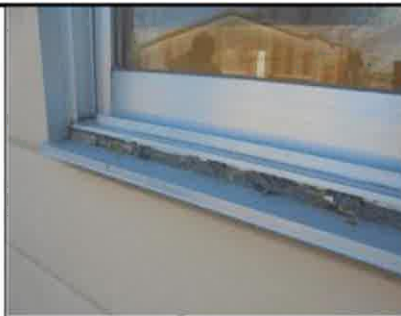
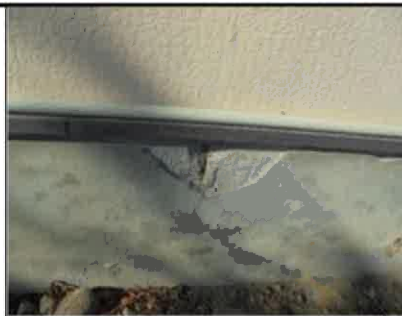
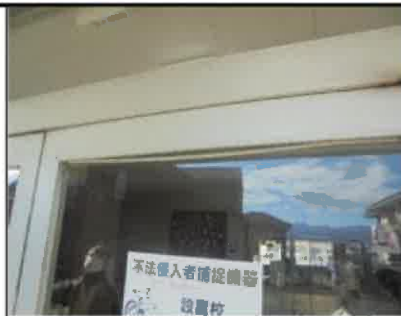
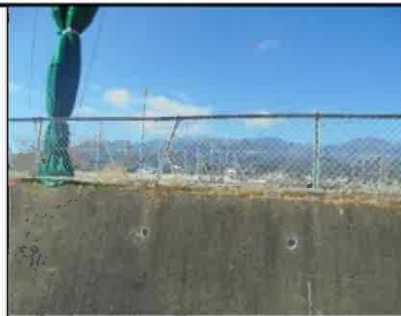
| | コメント | 軒天にシミあり | 窓廻りシーリング劣化あり | 巾木に暴露あり | ビート劣化あり | |

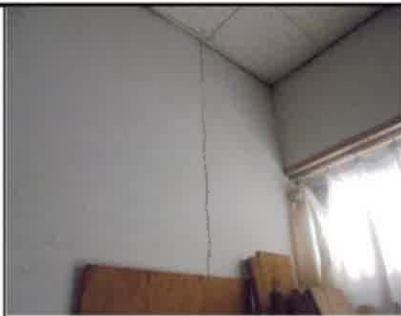
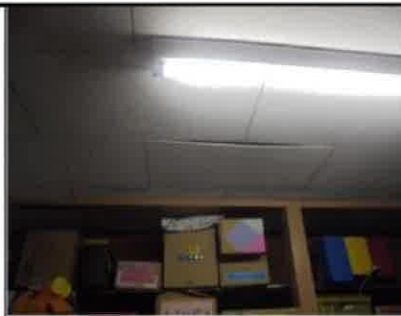
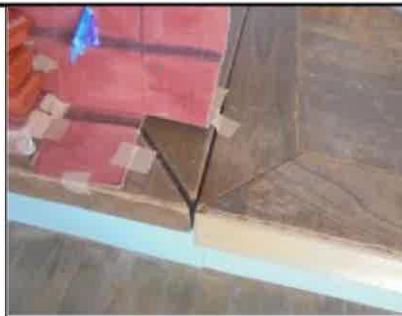
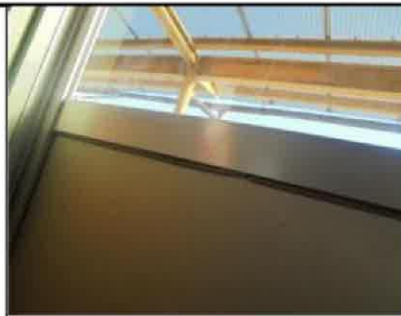
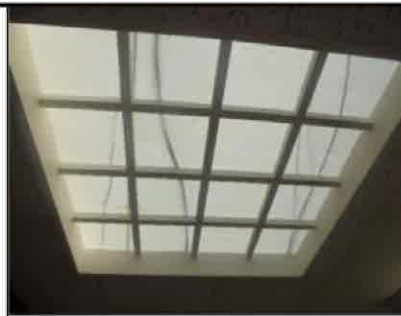
| | コメント | 内壁にクラックあり | 天井材にズレあり | ステージ縁破損あり | ビート劣化あり | |

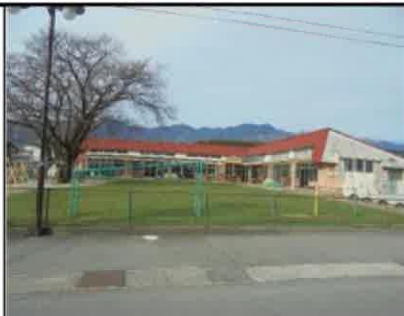
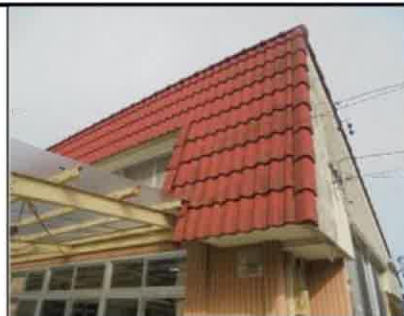
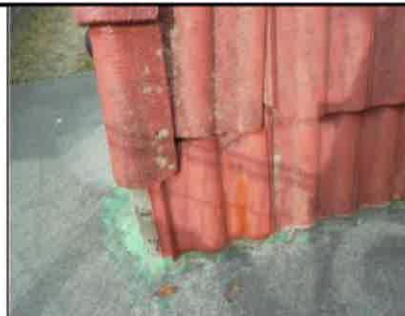
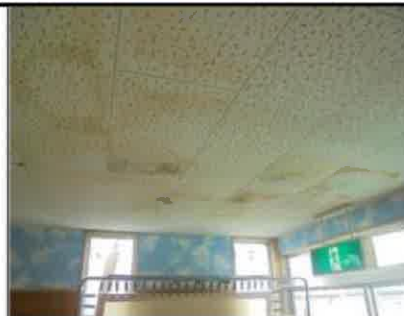
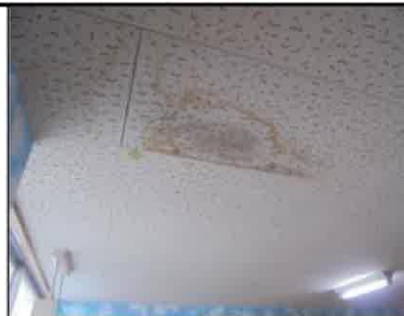
| | コメント 瓦の劣化あり | | 瓦に破損あり | | 漏水痕あり | | D |

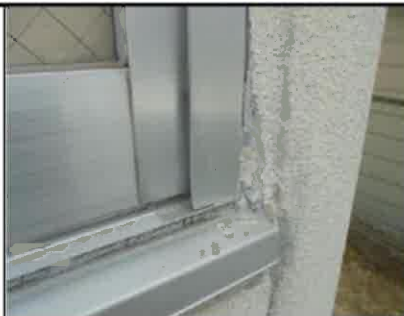
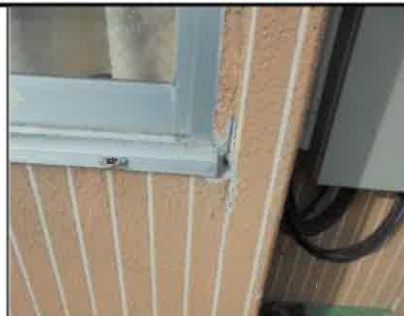
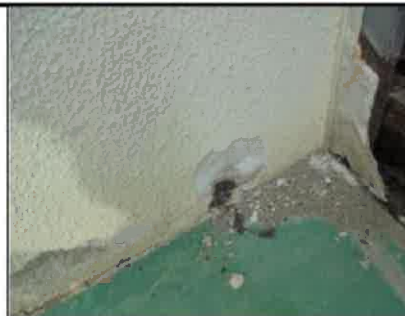
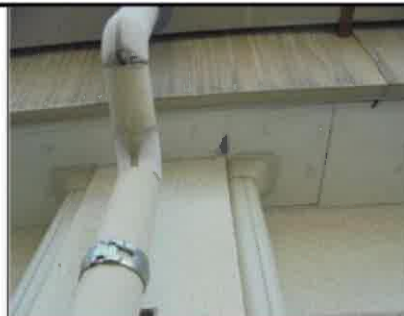
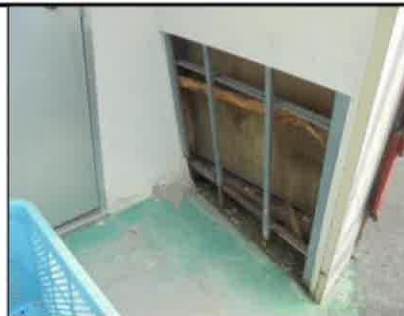
| | コメント 外壁に破損あり | | 外壁に破損あり | | 軒天ボードに破損あり | | B |

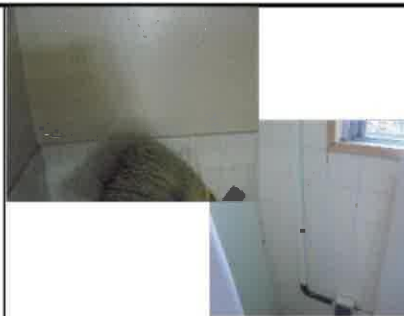
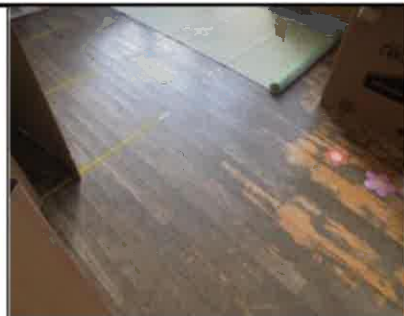
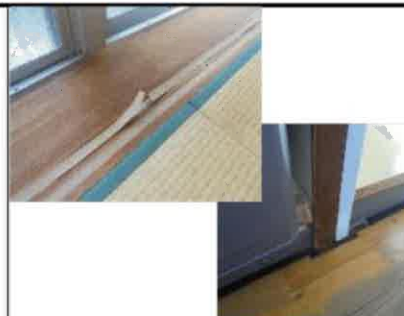
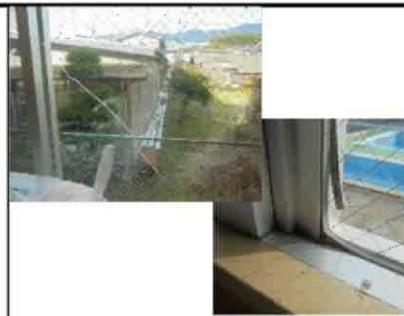
| | コメント 内壁のクラックあり | | 床に劣化あり | | 引戸レール、建具廻りクッション破損あり | | B |

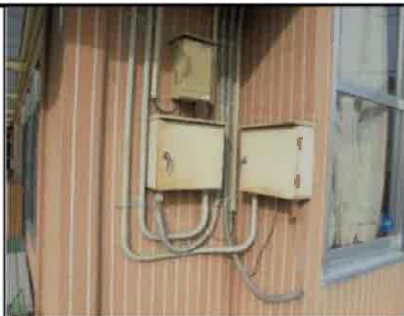
| | コメント 電気BOX錆あり | | | | 機械設備 | | B |

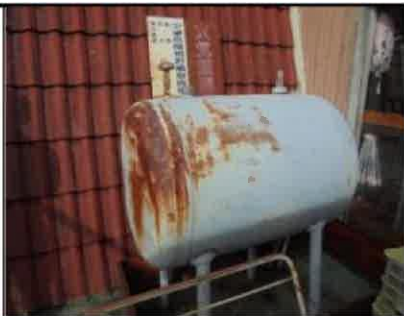
| | | | | | コメント オイルタンクに錆あり | | |
