# **松川町学校施設等長寿命化計画**

**令和２年３月**

**(令和７年１１月改訂)**

**松川町教育委員会**

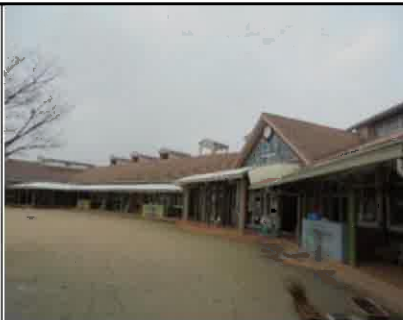
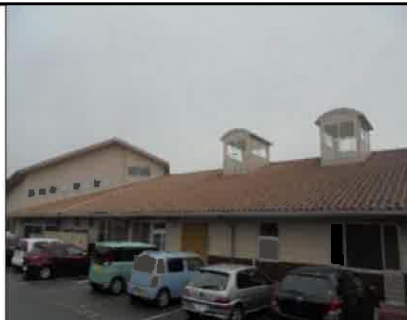
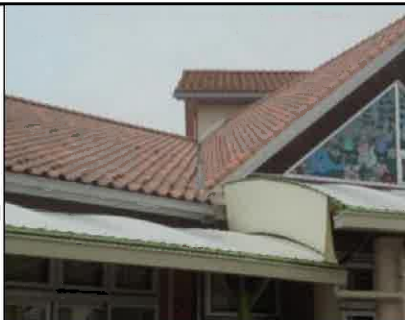
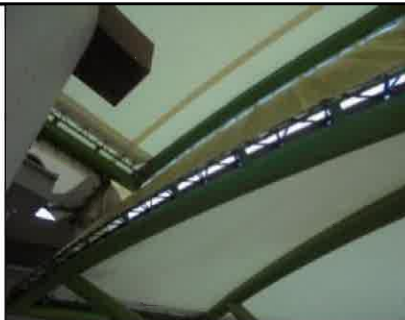
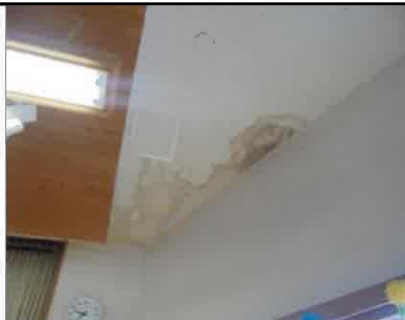
| | コメント | | 屋根材、全体的に劣化あり | | 屋根材、全体的に劣化あり | | | テント屋根の継ぎ目から漏水あり | | 漏水痕(1箇所)あり |

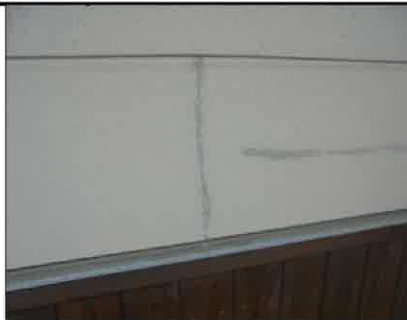
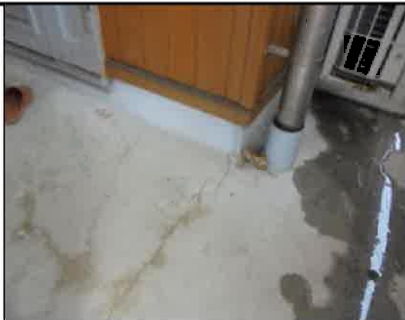
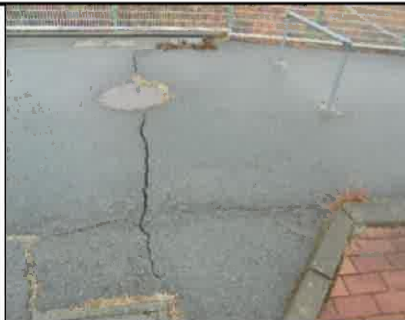
| | コメント | 漏水あり | 外壁にクラックあり | 犬走にクラックあり | 駐車場アスファルトに大きいクラックあり | |

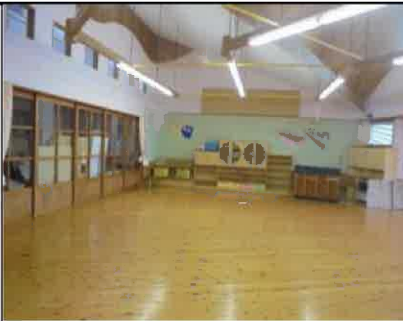
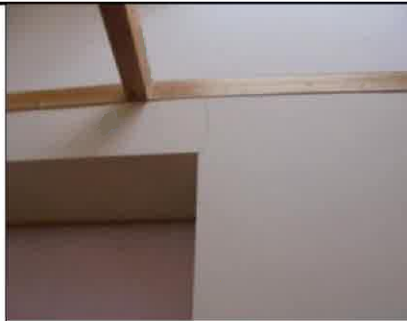
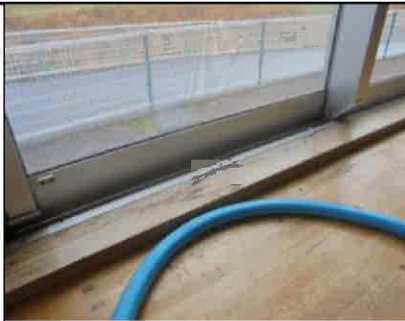
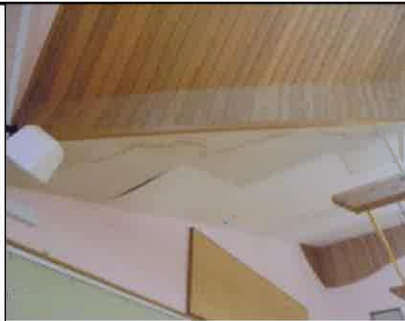
| コ<br>メ<br>ン<br>ト | 健全である | 内壁に一部クラックあり | 窓廻りに漏水痕あり | 天井材にズレあり | | A |

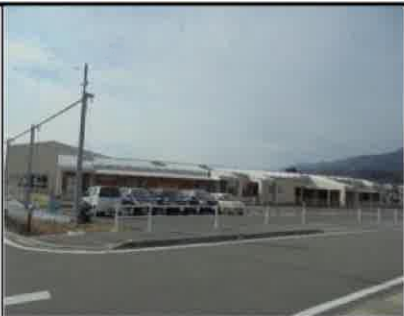
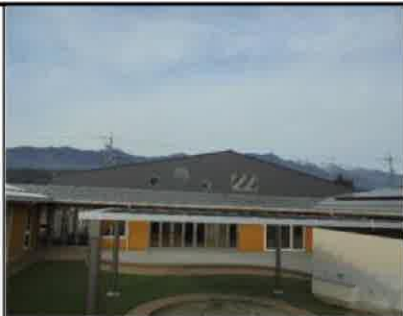
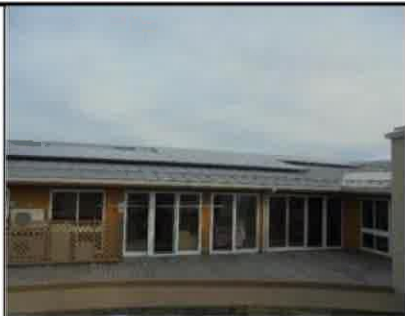
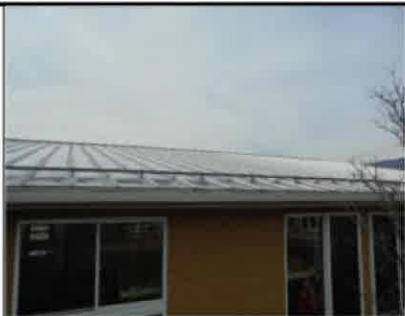
| | | コメント | 健全である | 健全である | 健全である | | A |

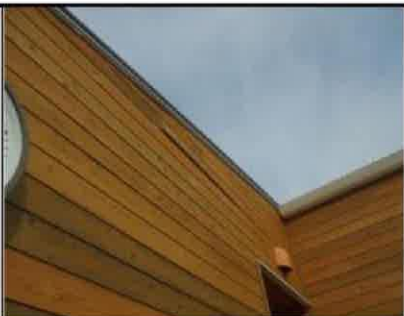
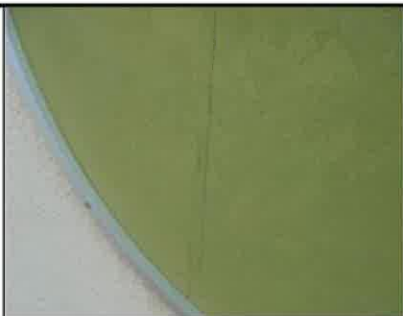
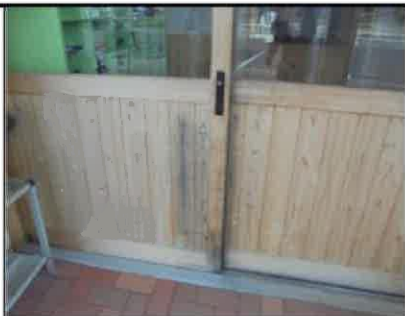
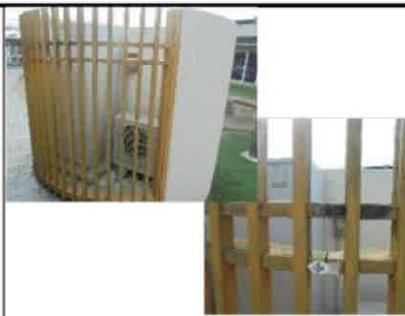
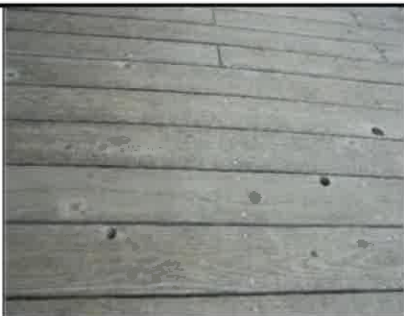
| | コメント | 外壁の板材に浮き、漏水あり | 外壁にクラックあり | 壁に劣化あり | 室外機の木枠に腐食あり | デッキに穴多数あり | A |

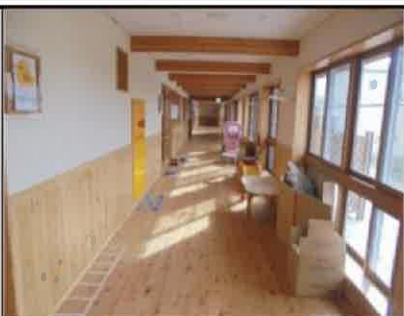
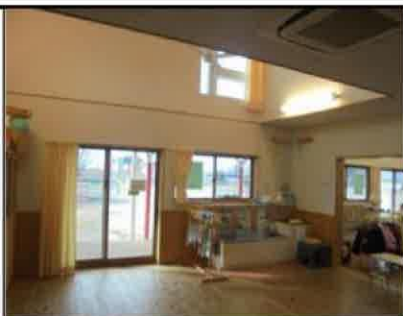
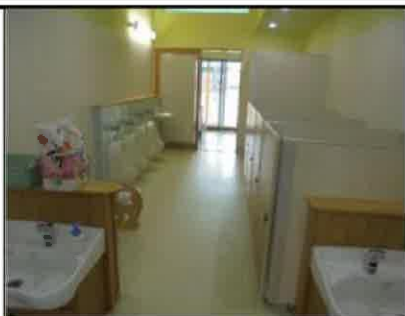
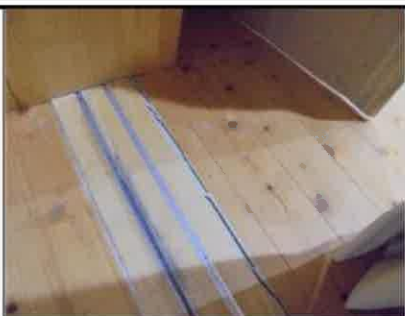
| | コメント | 健全である | 健全である | 健全である | 床の縦目シーリング劣化あり | | A |

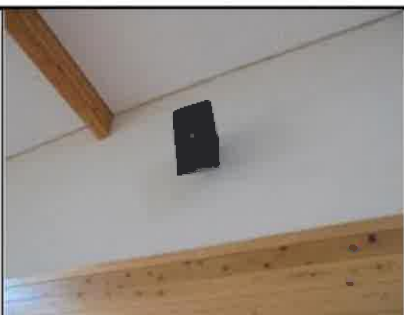
| | コメント | 健全である | | | | | A |

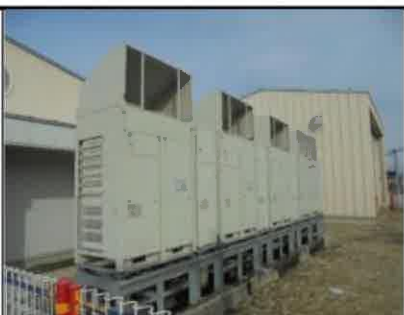
| | | | | コメント | 健全である | | A |

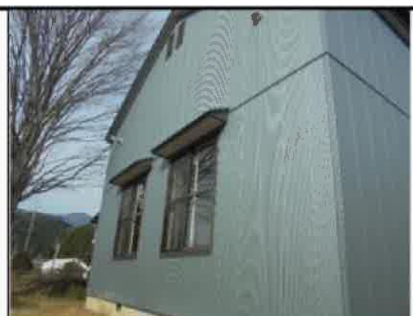
| コメント | 健全である | 外壁ボード汚れあり | 巾木にクラックあり | ダクト汚れあり | | |

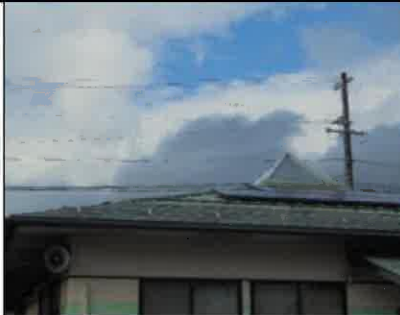
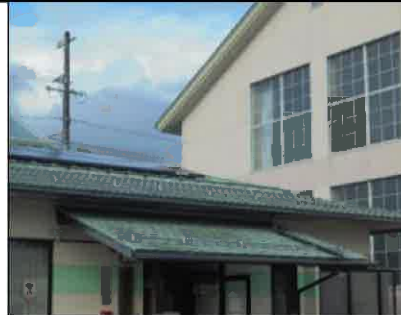
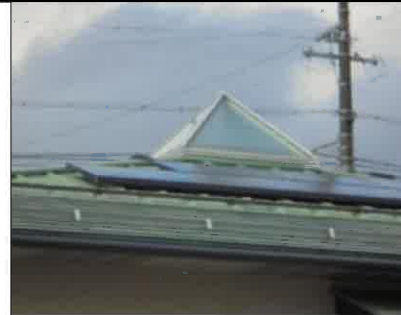
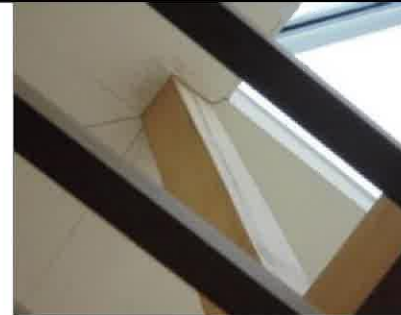
| | コメント | | 屋根材、全体的に劣化あり | | 屋根材、全体的に劣化あり | | |

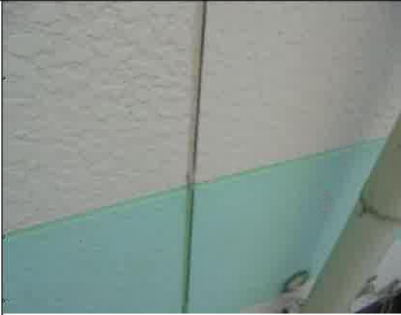
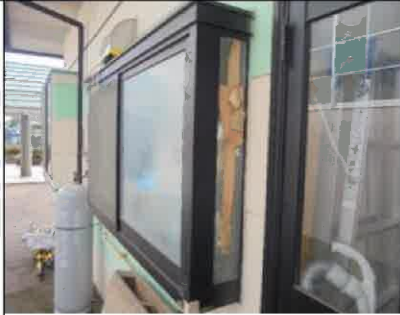
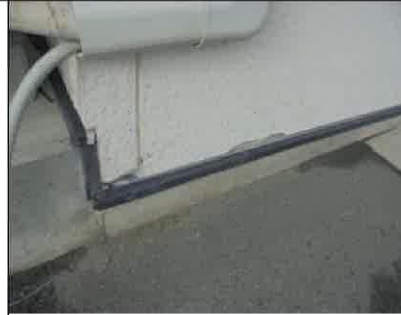
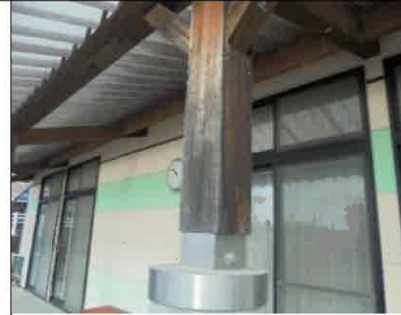
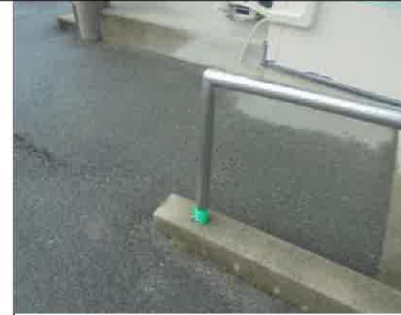
| コメント | 外壁にクラックあり | ガラス破損あり | 外壁ボード破損あり | 柱の木の部の劣化あり | 手摺部腐食あり(補修済) | B |

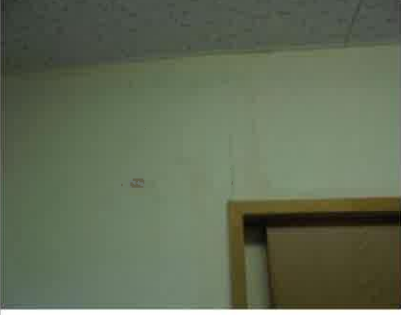
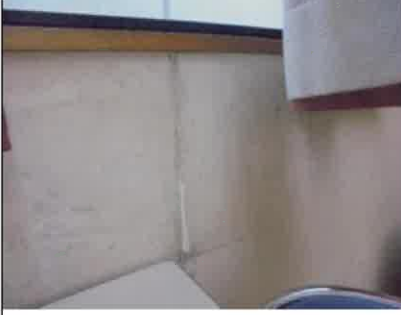
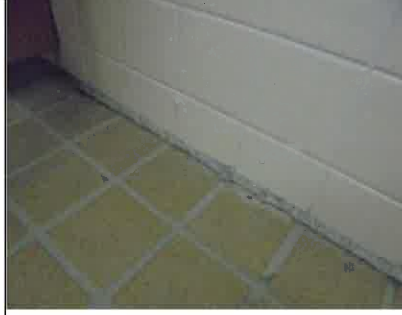
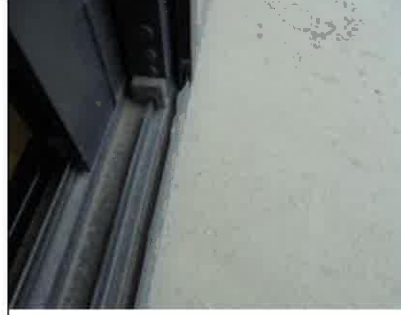
| コメント | | 内壁にクラックあり | 内壁にクラックあり | 内壁、床との継目隙間あり | サッシレールに歪みあり | A |

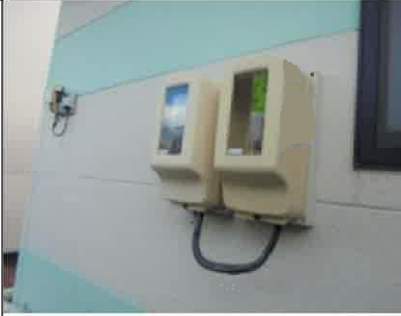
| コメント | 健全である | コメント | 健全である | | |

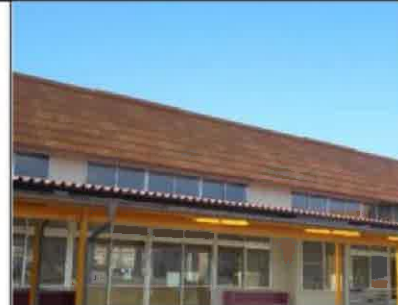
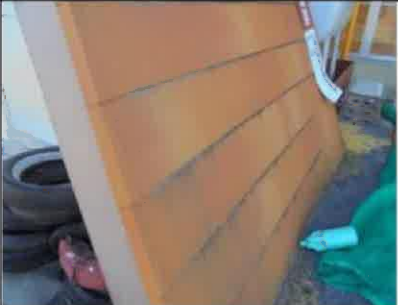
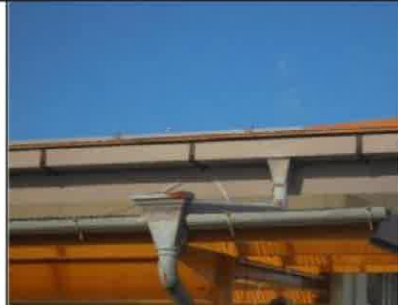
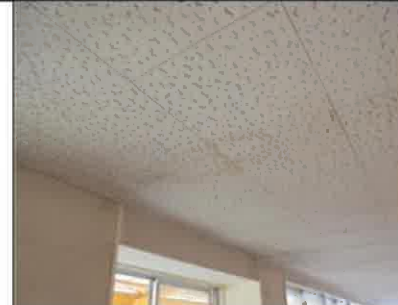
| | コメント | | 屋根材、全体的に劣化あり | 屋根材汚れあり | 雨樋に錆あり | 漏水痕(3箇所)あり | | |

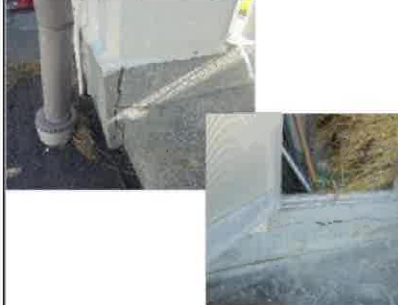
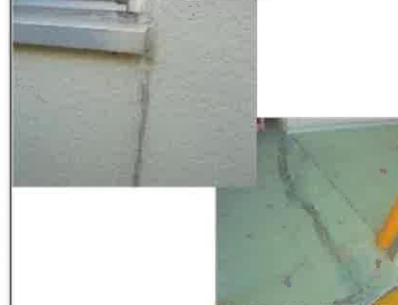
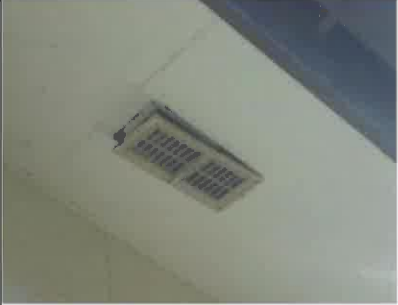
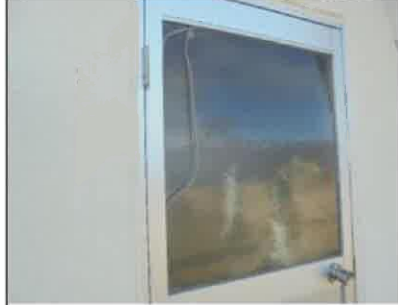
| | コメント | 巾木にクラックあり | 外壁、土間にクラックあり | 軒天換気口破損あり | ビート劣化あり | | |

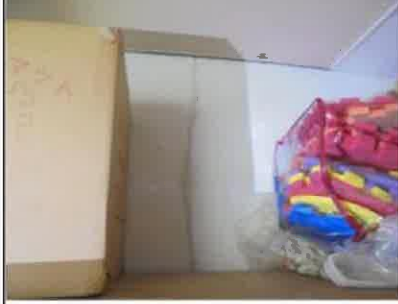
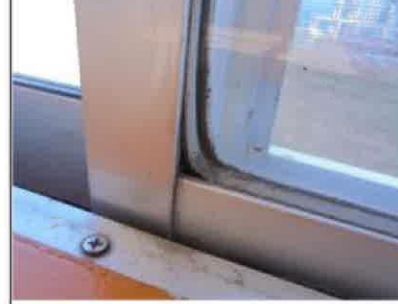
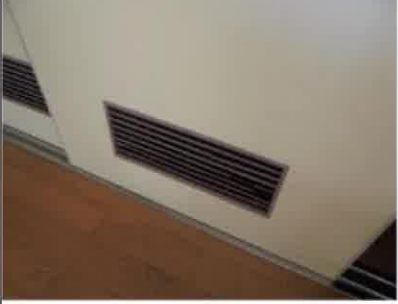
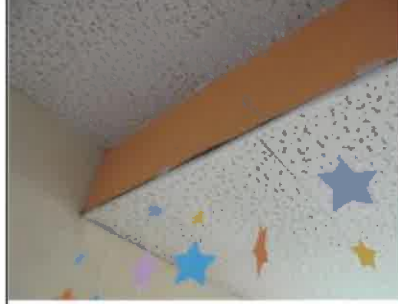
| | コメント | 内壁にクラックあり | ビート劣化あり | ガラリに破損あり | 天井材にズレあり | | |

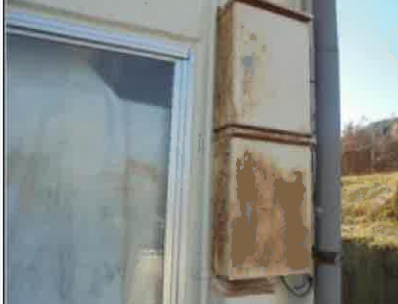
| 電 気 設 備 | | 評価 | B | 機 械 設 備 | 健全である | コメント | | 評価 | B |
